# Besiktningssprotokoll

## Anticimex Överlåtelsebesiktning av småhus - nivå 1

Fastighetsbeteckning: Vi 2:30	
Fastighetsägare: Ewa Kristina Winblad	
Fastighetsadress: Vi Västanfläkt	
Postnummer: 635 35	Ort: Stora Sundby

Besiktningdatum: 2022-07-18	Protokollnummer: 67041116
Temperatur: 20 °C	Väderlek: Sol
Tekniker: Marcus Axinge	
E-post: marcus.axinge@anticimex.se	
Kontor: Eskilstuna	
Närvarande: Ewa Winblad och Christer Winblad / Fastighetsägare

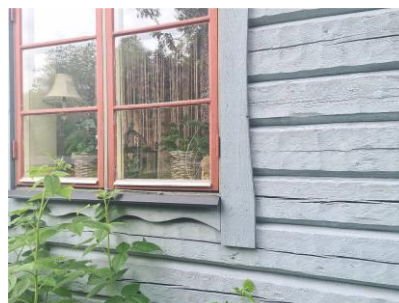
Fönster är i behov av målning/underhåll.  
- Trasigt fönsterglas.

Fönsterbågar och fönsterkarmar där målningsbehov finns riskerar att få fukt- och rötskador på grund av sämre vattenavvisande förmåga.

För att öka livslängden på fönster rekommenderas målning och underhåll.

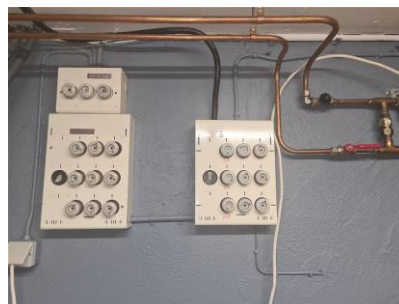
Gruppförteckning över elcentralen saknas.

"Gruppförteckning" är en lista som ska vara placerad vid elcentralen. Den visar vilka säkringar som är anslutna till vilka armaturer, vägguttag och apparater. Den är också till för att underlätta vid felsökning och elarbeten.

Kontakta en elektriker för att upprätta en gruppförteckning som placeras i närheten av elcentralen.
