# Besiktningssprotokoll

Anticimex Överlåtelsebesiktning av småhus – nivå 2

Fastighetsbeteckning: Mölleryd 6:3	
Fastighetsägare: Carl Anders Jonas Castell	
Fastighetsadress: Micklagårdsvägen 13	
Postnummer: 372 95	Ort: Johannishus

Besiktningdatum: 2022-07-18	Protokollnummer: 67048153
Temperatur: 14°C	Väderlek: Halvklart
Tekniker: Petter Abrahamsson	
E-post: petter.abrahamsson@anticimex.se	
Kontor: Karlskrona	
Övriga närvarande: Jonas och Anette Castell (ägarna)

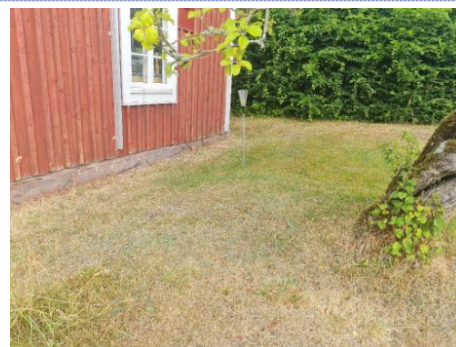
Marken lutar lokalt mot huset.

Detta innebär en ökad fuktbelastning mot grunden vilket i sin tur kan orsaka fuktskador i huset.

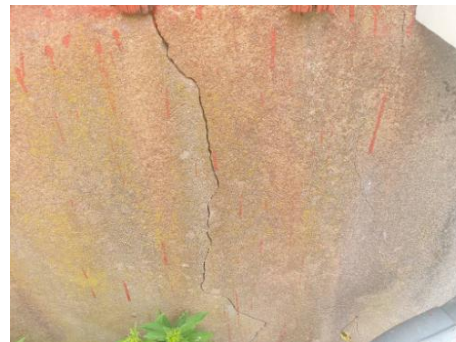
Sprickor finns i sockel.

Detta kan leda till fukt- och frysskador i konstruktionen.

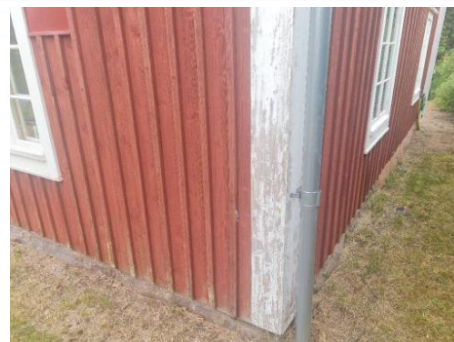
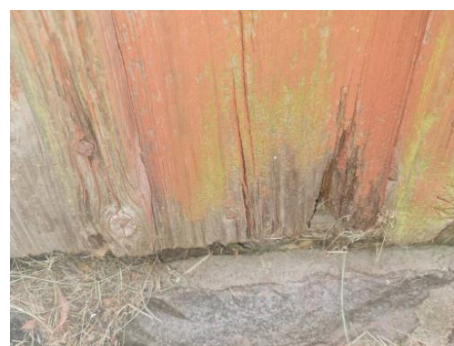
Fasadpanelen och vindskivor är lokalt i behov av målning/underhåll.

Fasadbeklädnad och träkonstruktioner där målningsbehov finns riskerar att få fukt- och rötskador på grund av sämre vattenavvisande förmåga.

Lokala rötskador noterades.

Målning är påbörjad av målare vid mitt besök.

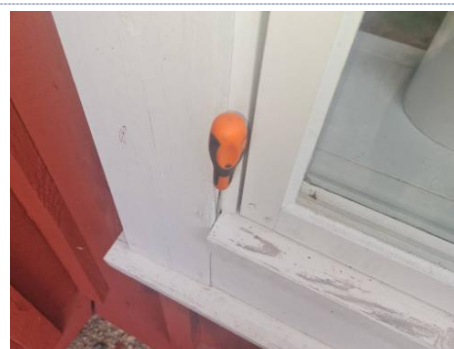
Fönsterfoder är otäta vid infästningar.

Eftersom fönsterna är otäta finns risk att vatten rinner in i väggen vilket i sin tur kan leda till fuktskador i väggkonstruktionen.

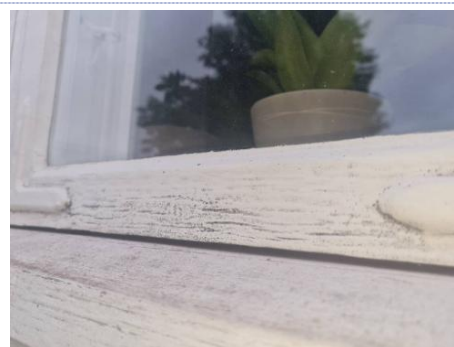
Fönster är lokalt i behov av målning/underhåll.

Fönsterbågar och fönsterkarmar där målningsbehov finns riskerar att få fukt- och rötskador på grund av sämre vattenavvisande förmåga.

För att öka livslängden på fönster rekommenderas målning och underhåll.

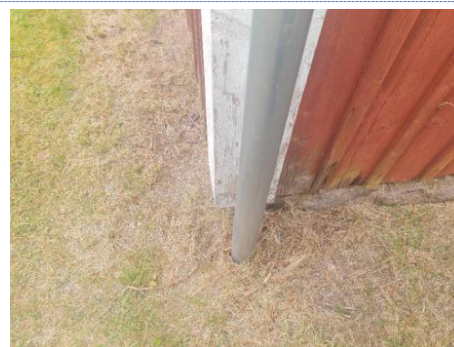
Lövsilar finns inte på markanslutna stuprör.

När det saknas lövsilar så finns det risk att det blir stopp i dagvattenledningen.

För att hindra stopp i dagvattenledningar rekommenderas komplettering av lövsilar.

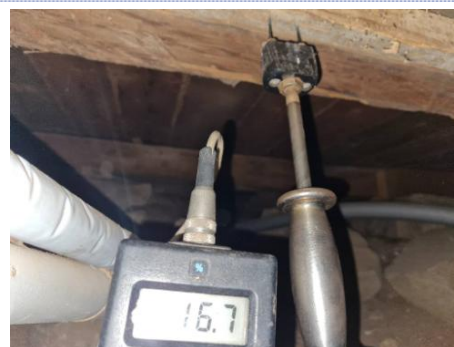
Torpargrunden är ej besiktningbar i sin helhet på grund av låg höjd.

Uteluftsventilerade grunder med bjälklag av organiskt material har ofta fuktskador på grund av naturlig fuktpåverkan. Detta kan resultera i mikrobiella skador (angrepp av mikroorganismer) och, i värsta fall, rötskador. Mikrobiell lukt kan då spridas till boendemiljön. Krypgrunden har inte kunnat besiktigas eftersom den inte är krypbar.

Denna konstruktion är omgjord efter en vattenskada av en byggfirma.

Fuktkvoten uppmättes till 16,7% i blindbotten som är i anslutning till luckan som finns i tvättstugan.

Risk för mikrobiell tillväxt föreligger om den relativa fuktigheten i den omgivande luften är över 75%, vilket i furuvirke motsvarar en fuktkvot (FK) på 17%

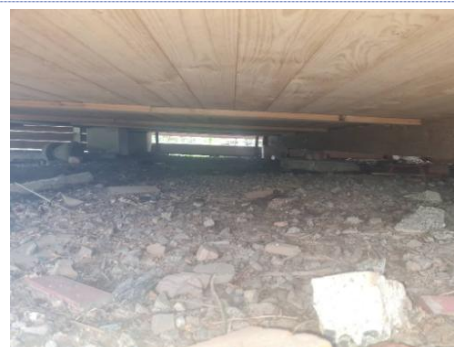
Plintgrund är en riskkonstruktion.

Uteluftsventilerade grunder med bjälklag av organiskt material har ofta fuktskador på grund av naturlig fuktpåverkan. Detta kan resultera i mikrobiella skador (angrepp av mikroorganismer) och, i värsta fall, rötskador. Mikrobiell lukt kan då spridas till boendemiljön.

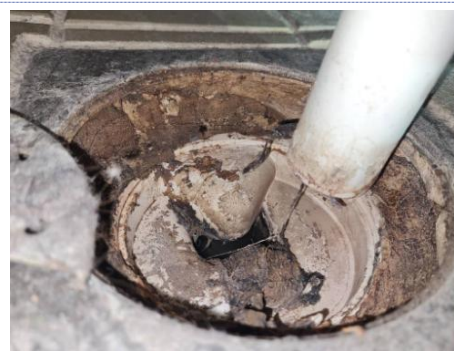
Klämring finns inte i golvbrunnar.

Avsaknad av klämring i golvbrunn medför att vatten kan tränga ner i omkringliggande konstruktioner med fuktskador som följd. Detta kan i sin tur leda till mikrobiella skador (angrepp av mikroorganismer).

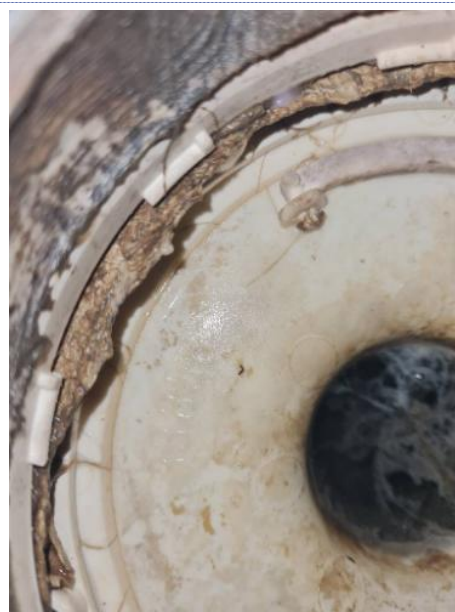
Tätskikt är felmonterat i golvbrunnen.

När tätskikt är felmonterat i golvbrunnen innebär det risk för fuktskador. Vatten kan tränga ner i omkringliggande konstruktioner med fuktrelaterade skador som följd.

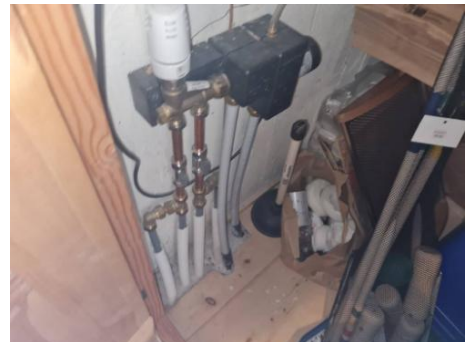
Rörslits saknar vattentät botten.

En rörslits ska ha en vattentät botten och vara försedd med skvallerrör. När det saknas ökar risken för att ett läckage inte upptäcks i tid. Det kan leda till fuktskador i omkringliggande konstruktioner.
