Utlåtande över ÖVERLÅTELSEBESIKTNING

Husbocken 2

Rambogatan 4

Överlåtelsebesiktning för säljare enligt SBR-modellen

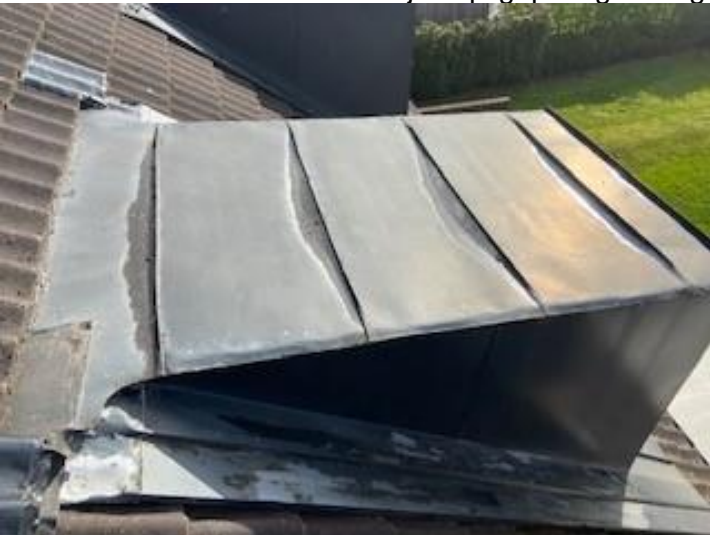
Mark:	-
Grundmur/Hussockel:	-
Fasad:	-
Dörrar:	-
Fönster:	-
Yttertak:	<p>Kupor, dessa är klädda med Dubbelfalsad plåt, det finns en rekommendation om att detta ej lämpligt på låg lutning.</p>

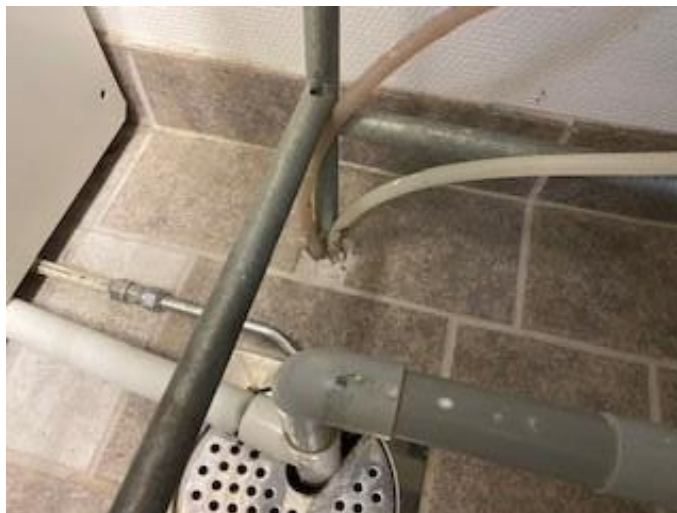
Tvättstuga

Golvbrunn ej utbytt
 Inkommande vatten slits ej tät
 Rör kommer upp i golv

Rör genomföringar i vägg och golv som ej är korrekt utförda innebär risk att tätskikt ej blivit korrekt applicerat, detta kan innebära att dessa tätningar läcker med fukt skador som följd

Golvbrunnar som ligger för nära vägg eller ej är utbytta till nya vid renovering innebär risk att tätskikt ej blivit korrekt applicerat

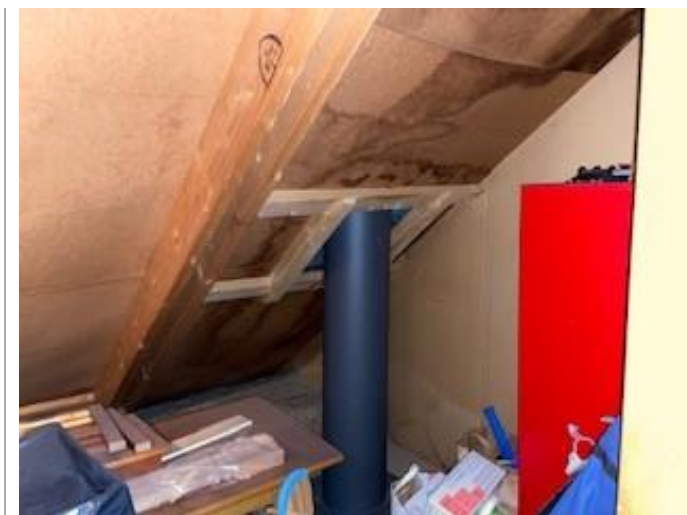
VIND

Belamrad
 Noterades vissa fuktfläckar på undertak framför allt intill skorstenen
