Fastighetsuppgifter

Hals 2:110

Skogslyckevägen 59

**Besiktningssuppgifter**

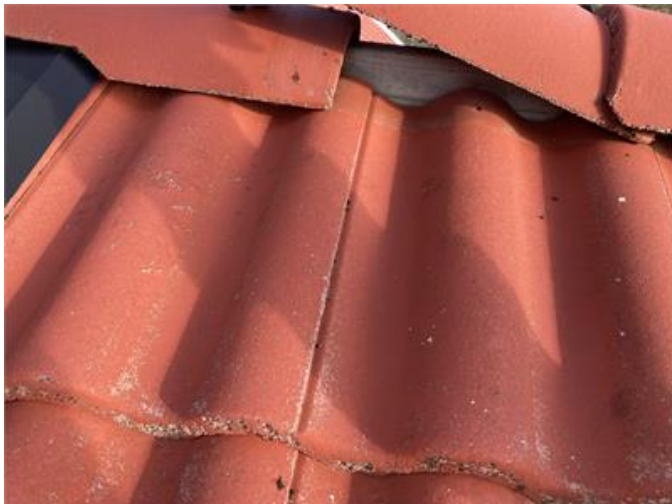
Tak: Nocktätning finns ej monterad.

Nocktätning rekommenderas för att minska fuktinträngning via nocken och därmed minskad fuktbelastningen på papp och läkt.

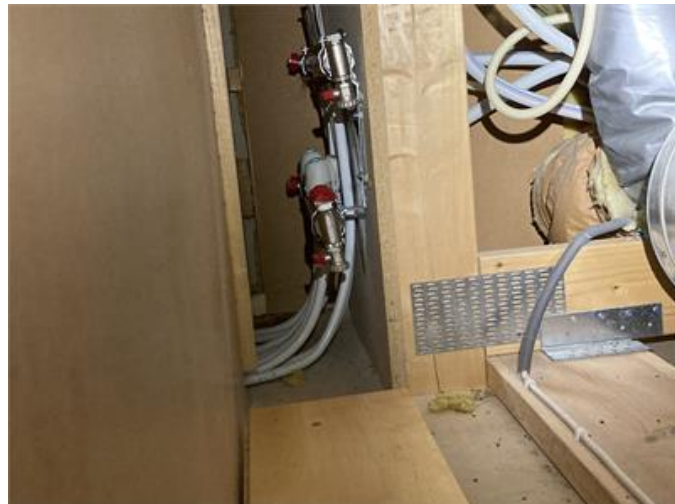
Enligt nu gällande branschregler ska fördelare placeras i vattentätt skåp med skvallerrör. När det saknas så ökar risken för fuktskador i omkringliggande konstruktioner vid eventuellt läckage. Vid byggnadsåret var detta dock ej ett krav.

VVS: Golvvärmefördelare är ej placerad i för ändamålet avsett vattentätt skåp.
