Fastighetsuppgifter

Fastighetsbeteckning
SVANESUND 3:287
Adress
Sofias väg 1
47231 Svanesund

**Besiktninguppgifter**

Uppdragsnummer P2769
Besiktningdatum 2023-06-02
Besiktningföretag OBM Besiktning Bohuslän AB
Besiktningförrättare Mattias Gunnarsson
Närvarande Säljare, Mäklare
Giltig till och med 2024-06-02

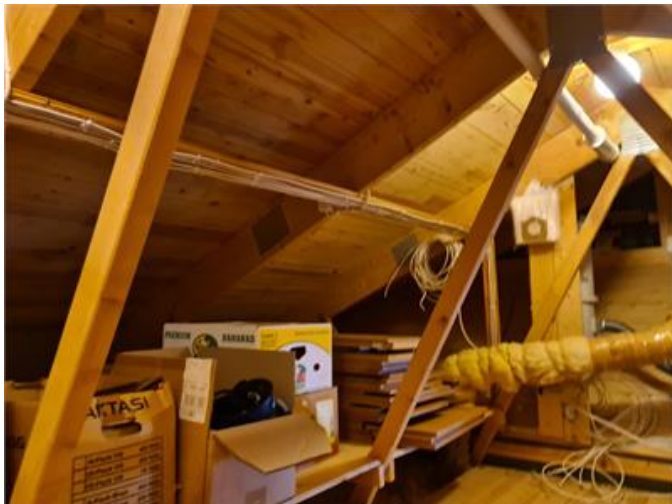
Nockvindsutrymme finns i södra delen, översiktsbild.

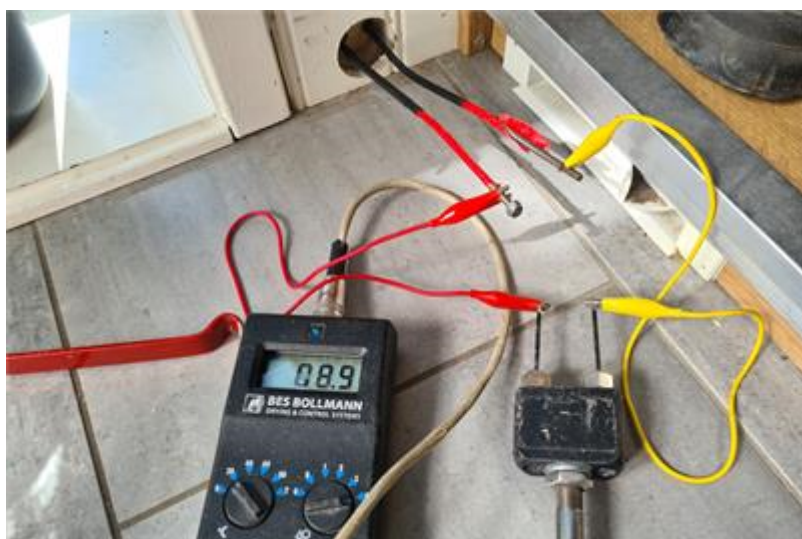
Kontroll av konstruktionen gjordes via stickprovsmässig håltagning bakom golvlister i Entre (ytterväggsyll).

Ingen avvikande lukt upplevdes i konstruktionen och fuktvärden under gränsvärdet för mikrobiell tillväxt uppmättes.

Fuktkvoten uppmättes till 9% i ytterväggsyll.

Risk för mikrobiell tillväxt föreligger vid en fuktkvot på 17%.
