**Fastighetsuppgifter**

Ileberg 1:11

Ileberg 622

| Besiktningsdatum | 2023-08-29 |

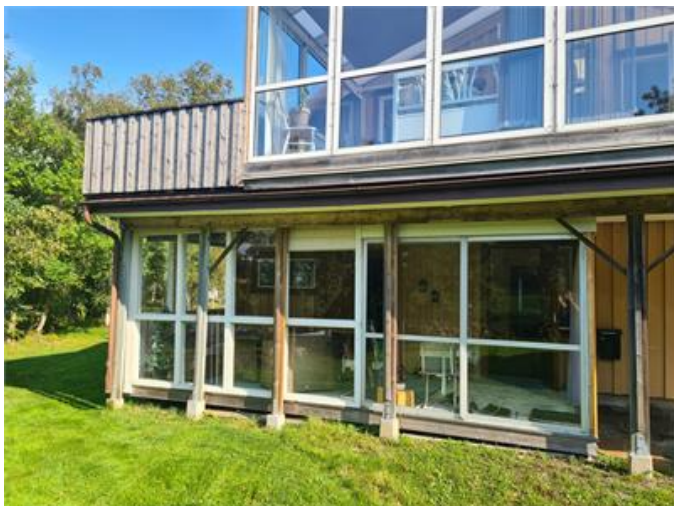
| Besiktningsresultat | | | | | |
|---|---|---|---|---|---|
| Balkong | | x | | | Bärlina är ej i våg, se bild. Enligt uppgift utfördes förstärkningsåtgärder (extra stolpe) i samband med att uterummet byggdes. |

Bärlina vid balkong/uterum ej i våg.

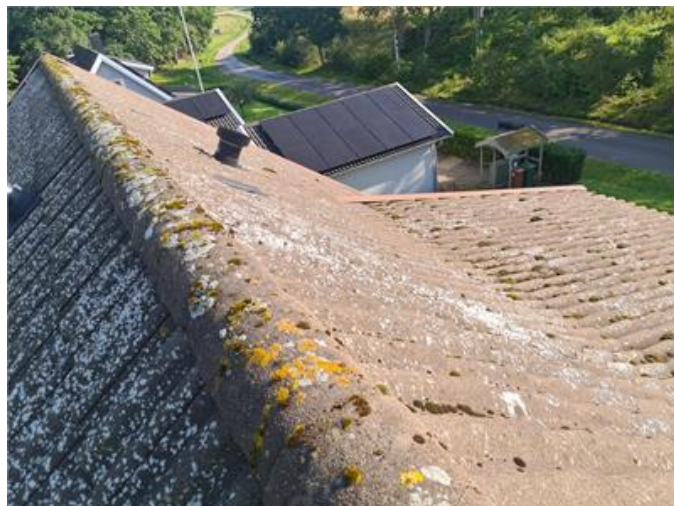
| Besiktningsresultat | | | | | |
|---|---|---|---|---|---|
| Tak | | x | | | Pannorna på framsidan är äldre, från byggår, och har nått sin beräknade tekniska livslängd. Enligt uppgift skall merparten av underlagspappen vara utbytt vid ombyggnation 2007. Viss mosspåväxt förekommer. Se kommentar/riskanalys. |

När takpannorna är äldre och har mosspåväxt har de nedsatt motstånd mot vatteninträngning samt ökad risk för att spräckas vid frost.

Tak, översiktsbild.

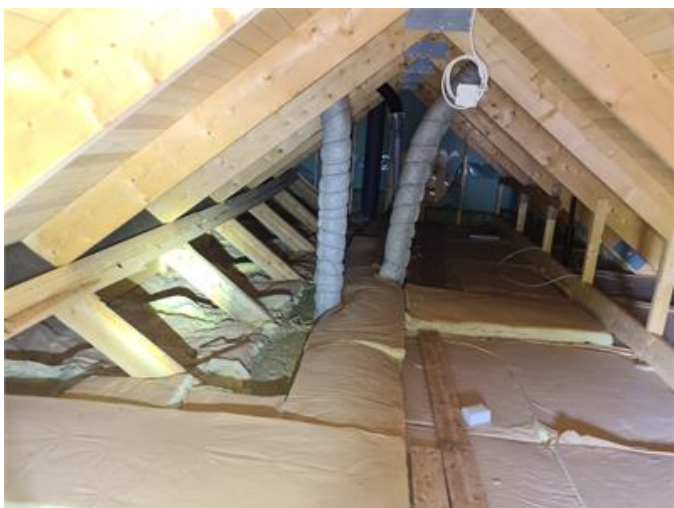
Nockvind, översiktsbild.

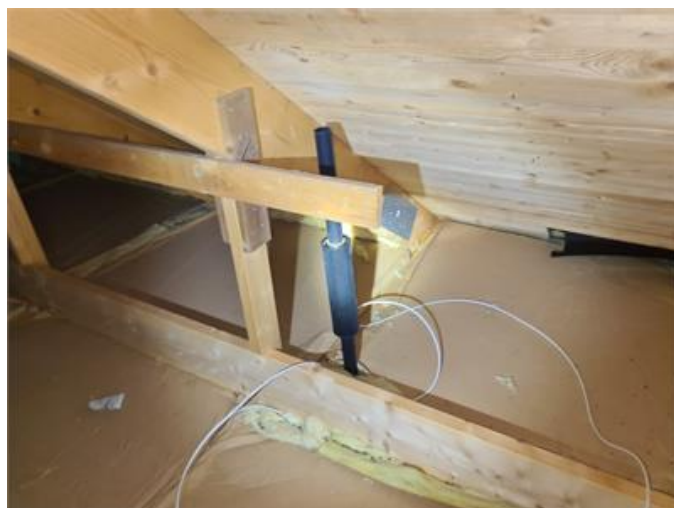
| Besiktningsresultat | | | | | |
|---|---|---|---|---|---|
| Nockvind | | x | | | Utblås från centraldammsugare mynnar ut i utrymmet. Rekommenderar att denna leds vidare ut genom fasaden, varm luft bör inte släppas ut i utrymmet (kondensrisk vintertid). Inga skador noterades. Se bilder. |

Nockvind, utblås från centraldammsugare mynnar ut pånockvinden.

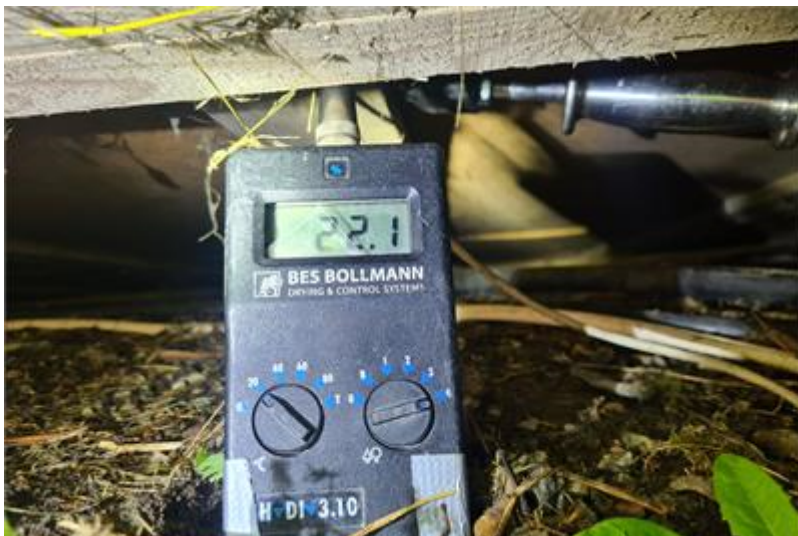
Kontroll av konstruktionen utfördes genom stickprovsmässig fuktmätning i golvregel.

Fuktvärde över gränsvärde för mikrobiell tillväxt uppmättes.

Fuktkvoten i uppmättes till 22-23%.

Risk för mikrobiell tillväxt föreligger vid en fuktkvot på 17%.

Plintgrunder är generellt ansett som en riskkonstruktion för fuktskador då utomhusmiljö råder. Vid kontroll uppmättes fuktvärde över gränsvärde. Ytterligare undersökning krävs för att utreda orsak och omfattning.

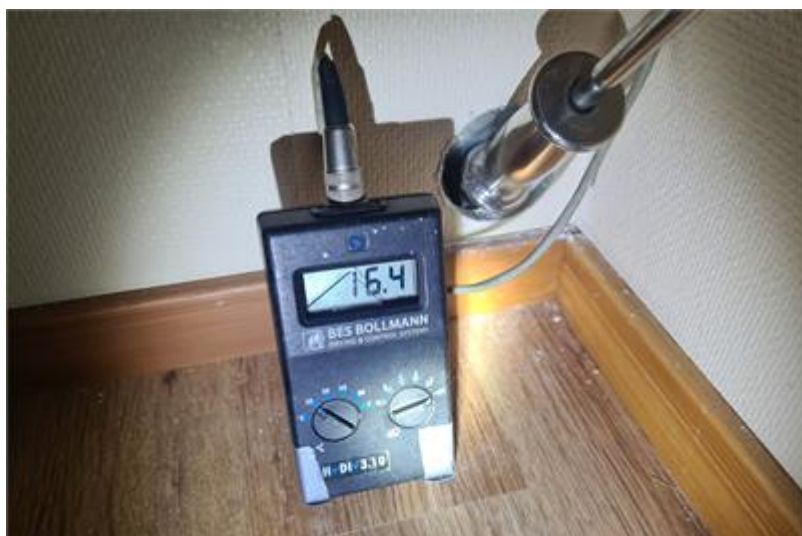
Kontroll av konstruktionen gjordes via stickprovsmässig håltagning i yttervägg norra gaveln (ytterväggsyll) samt stickprovsmässig fuktkvotsmätning i innerväggsyllar.

Ingen avvikande lukt upplevdes i konstruktionen.

Fuktvärden i nivå och under gränsvärdet för mikrobiell tillväxt uppmättes.

Fuktkvoten uppmättes till 16-17% i ytterväggsyll och 14-15% i innerväggsyll.

Vid stickprovsmässig kontroll uppmättes fuktvärden i nivå och under gränsvärde, ingen avvikande lukt upplevdes.
