Uppdrag 2023-039
2023-05-09

Utlåtande över ÖVERLÅTELSEBEIKTNING

Fastighetsbeteckning: HÄRJEDALEN GRANEN 1
Adress: Svegsvägen 38, 842 33 Sveg

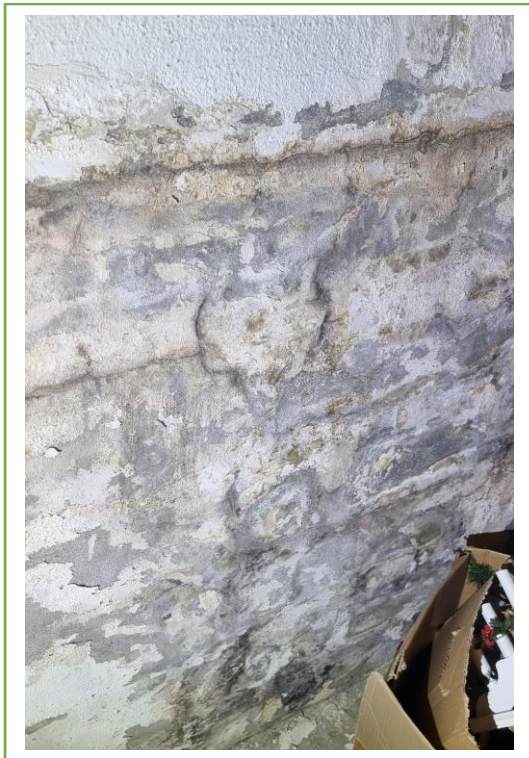
Förråd:	- Spricka i vägg.
Bastu:	----
Lgh:	Äldre gjutjärnsbrunn.
Gym:	- Sprickor i vägg. - Fuktskador på vägg mot garageuppfart.
Garage:	----
Pannrum:	----
Tvättstuga:	- Äldre gjutjärnsbrunn. - Äldre ytskikt.
Wc:	-Äldre ytskikt.

Bild 1: Fuktskador med påväxt i källare mot garageuppfart

Orsak till varför befintliga dagvattenrör inte använd bör utredas samt fastställa orsak till noterade fuktproblem i källarplan.

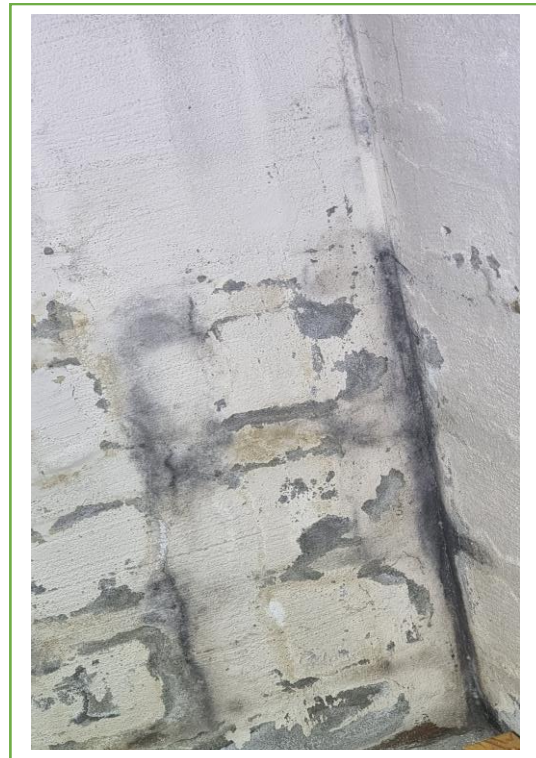
Bild 2: Fuktskador med påväxt i källare mot garageuppfart

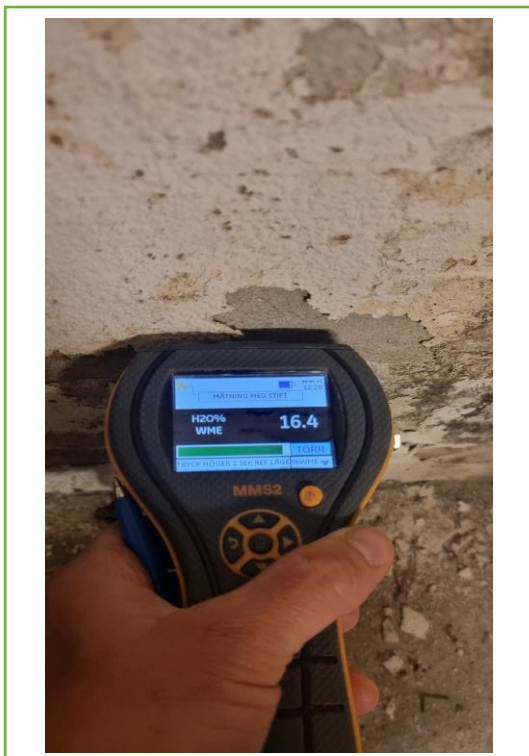
Bild 3: Inga förhöjda fuktvärden uppmättes vid besiktningstillfället.

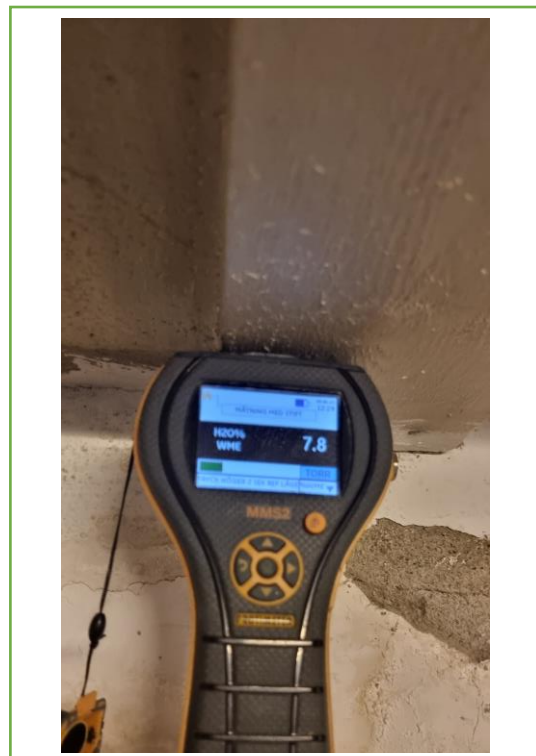
Bild 4: Inga förhöjda fuktvärden uppmättes vid besiktningstillfället.

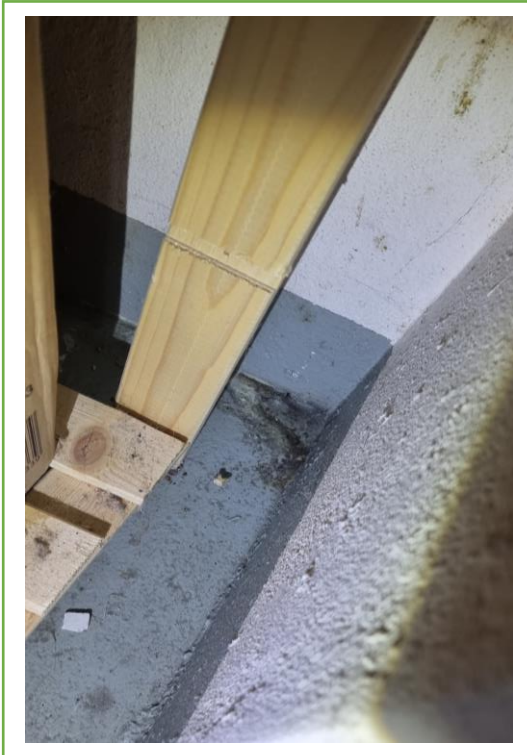
Bild 5: Inträngande fukt källarplan

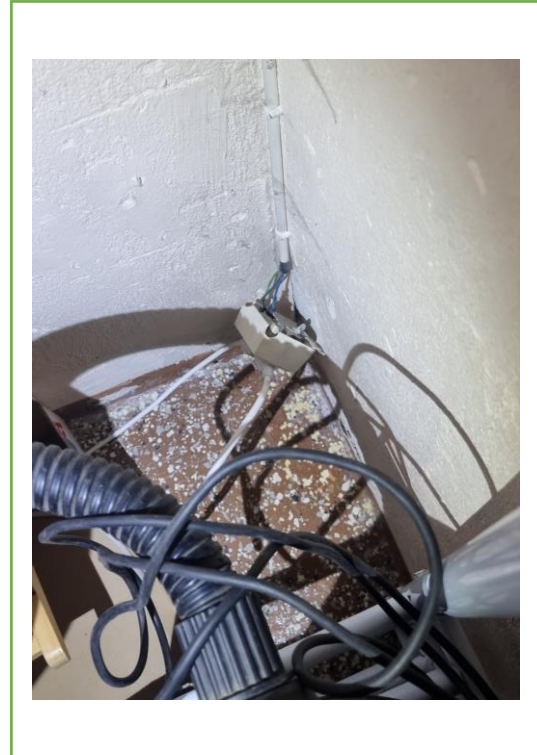
Bild 6: eluttag släppt från vägg.

El-installationen ska ses över av en behörig fackman inom området

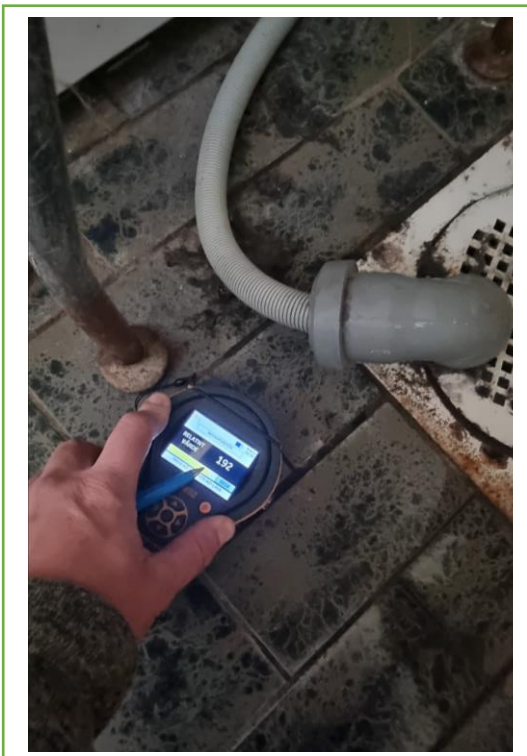
Bild 7: Normala fuktvärden uppmättes i tvättstugan vid besiktningsstillfället

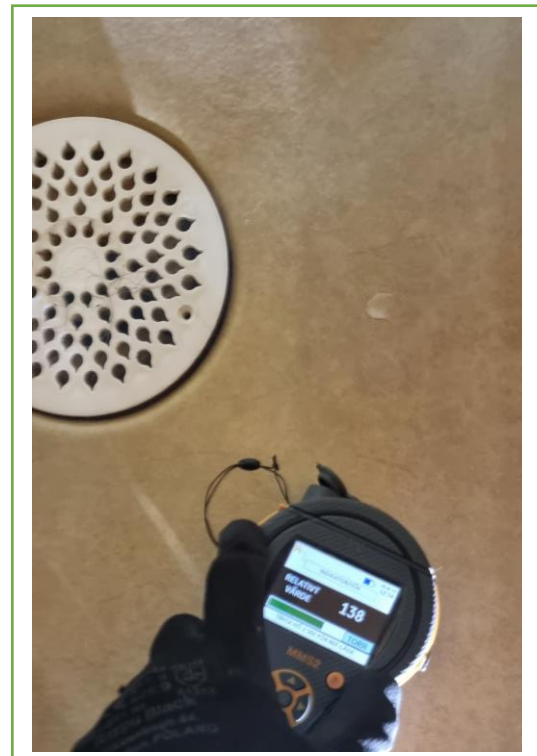
Bild 8: Inga förhöjda fuktvärden uppmättes i badrum entréplan vid besiktningsstillfället

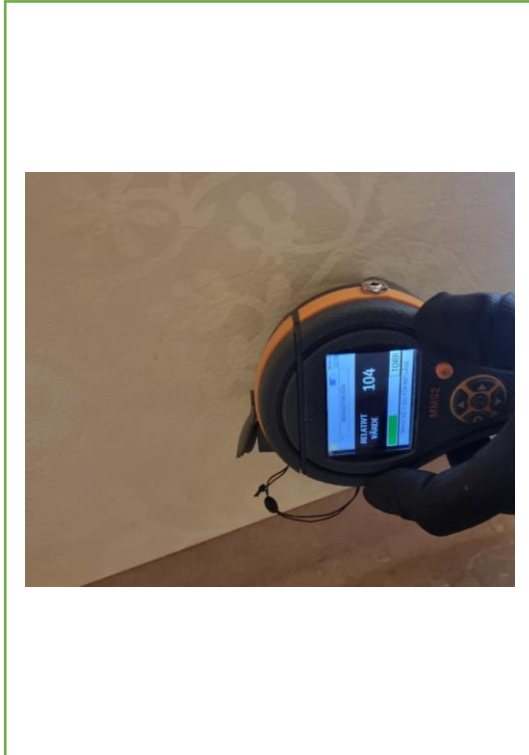
Bild 9: Inga förhöjda fuktvärden uppmättes i badrum entréplan vid besiktningstillfället

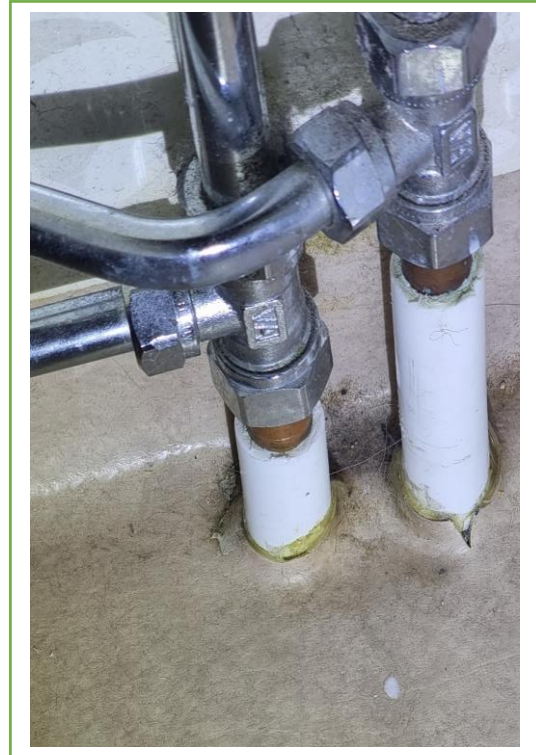
Hall:	----
Badrum:	- Mindre otätheter runt rörgenomföring i golv.
Vardagsrum:	----
Sovrum 1:	----
Kök:	- Otäta rörgenomföringar i diskbänkskåp.

Bild 10: Otätt runt rörgenomföringar i golv (Badrum entréplan)

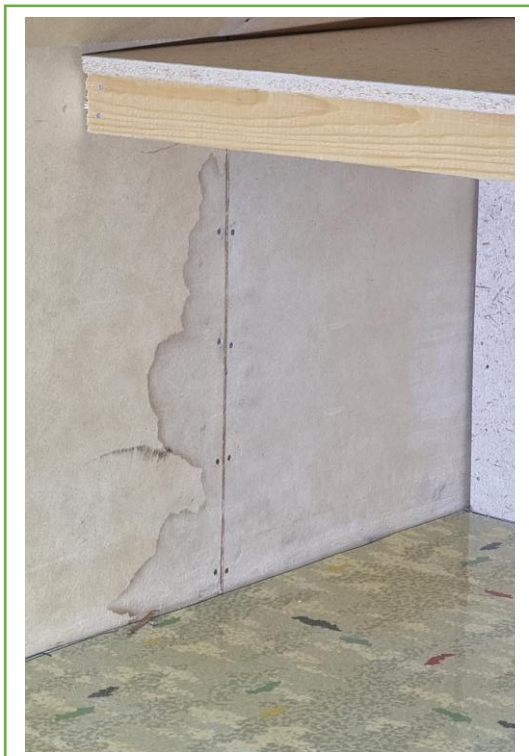
Wc:	- Äldre ytskikt.
Kontor:	- Äldre fuktämne i kattvind, (Torrt vid besiktningstillfället)
Balkong:	- Tröskelplåt saknas på altandörr. - Balkongräcke rosigt. - Trall kraftigt rötskadat.
Sovrum 2:	----
Skrubb:	- Tryckkär/ Expansionskär monterad i utrymme utan golvbrunn och tätskick.

Bild 11: Fuktmärke i kattvind

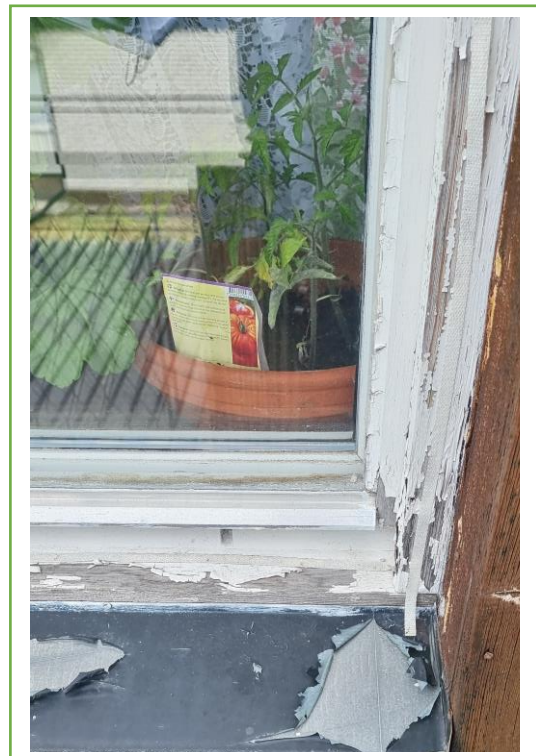
Bild 12: Kitt och färgsläpp på fönster.

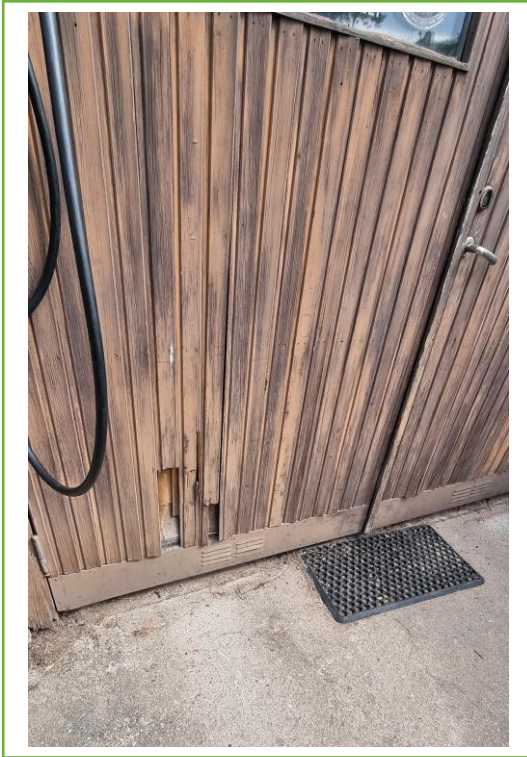
Bild 13: Rötskador på garagedörr.

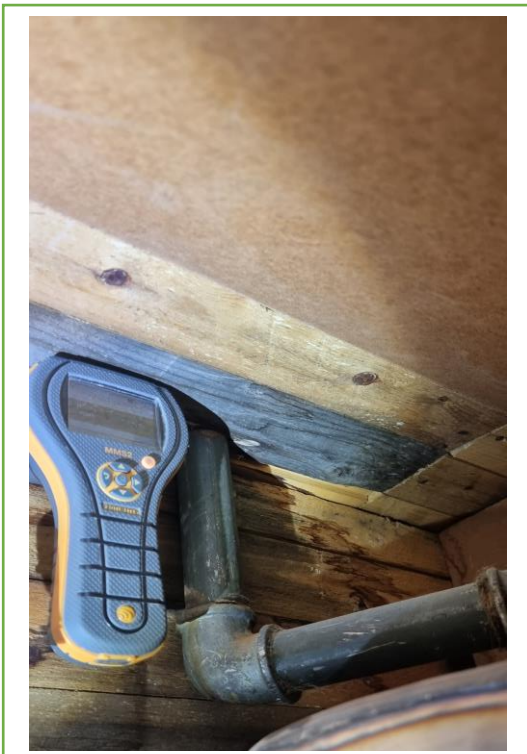
Bild 15: Inga förhöjda fuktvärden uppmättes vid besiktningstillfället,

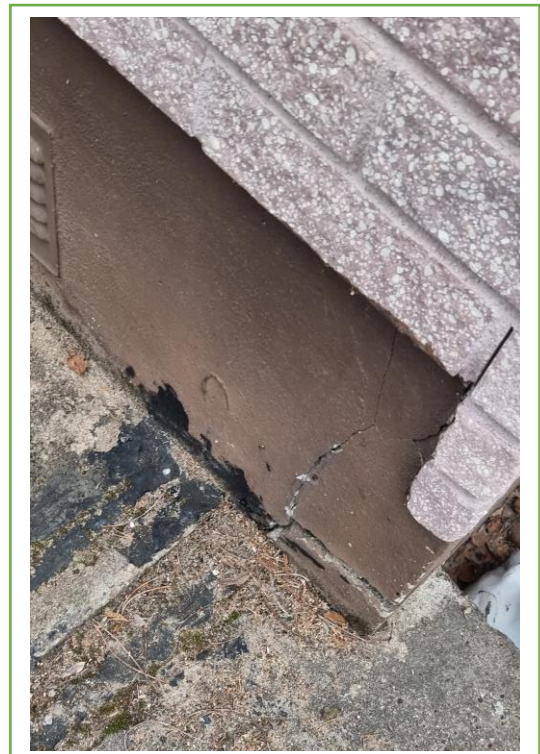
Bild 16: Sprickor i grund vid carport, (Detta är över den fuktskadade väggen i källarplanet)

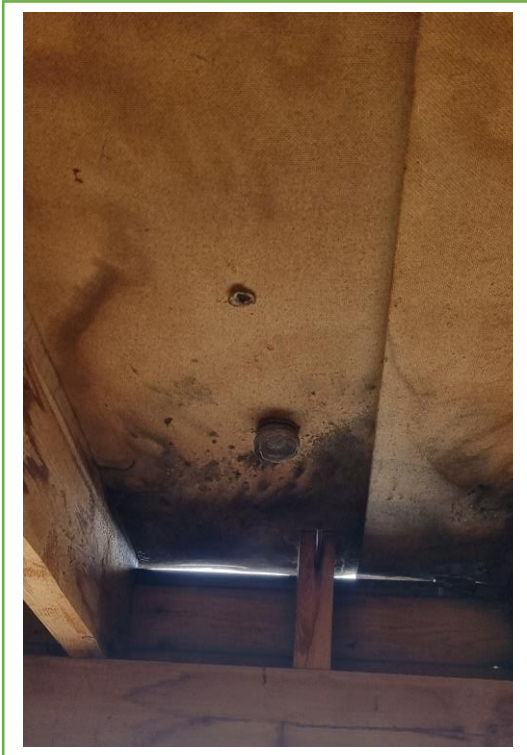
Bild 17: Röttskador i carport.

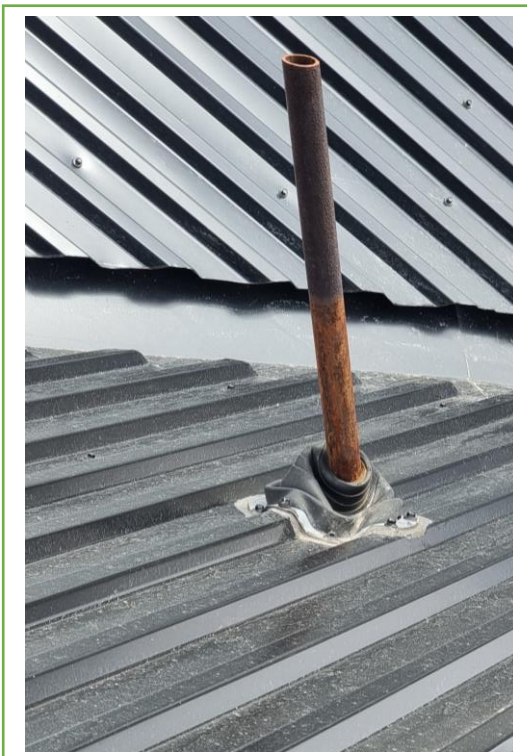
Yttertak:	<ul style="list-style-type: none">- Otätt vid gummipackning till expansionskärl. <p>Taket är av säkerhetsskäl endast besiktigad begränsat från markstege vid takfot samt i anslutning till takstegen.</p> <ul style="list-style-type: none">- Tak i carport visar tecken på läckage.- Takfot i carport är rötskadad samt påväxt på undertak.
Övrigt:	--

Bild 20: Otätt vid gummipackning till expansionskärl.

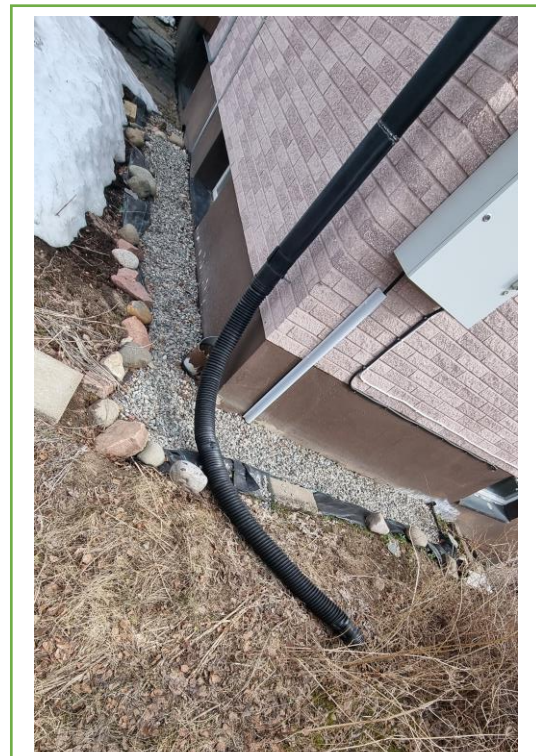
Mark:	<ul style="list-style-type: none">- Marken fallet mot husgrunden.- Närliggande planteringar/växtlighet.- Dagvatten från stuprör leds inte bort från husgrunden- Spillvatten från luft/luftvärmepumparna leds inte bort från husgrunden. <p>Med anledning av ovanstående noterade brister/svaga punkter se även riskanalys punkt 3.1.</p>
Grundmur/Hussockel:	<ul style="list-style-type: none">- Källare är en känd riskkonstruktion.- Äldre dränering och tätskikt.- Sprickor i grundsockel. <p>Med anledning av ovanstående noterade brister/svaga punkter se även riskanalys punkt 3:2.</p>
Fasad:	<ul style="list-style-type: none">- Träfasaden är lokalt blek, rötskadad och torrsprucken.
Dörrar:	<ul style="list-style-type: none">- Garageport rötskadad.
Fönster:	<ul style="list-style-type: none">- Ej utbytta fönster är färg och kittskadade.- Isolerglas är äldre än 20 år (risk finns för ålderslitage med läckage/punktering som en följd)- Plåtdetaljer är färgflagnande.

Bild 21: Dagvatten leds ej bort från grund.
