Uppdrag 2023–103
2023-08-16

Utlåtande över ÖVERLÅTELSEBESIKTNING

Fastighetsbeteckning: SANDARNA 3
Adress: Härjedalsgatan 30, 842 33 Sveg

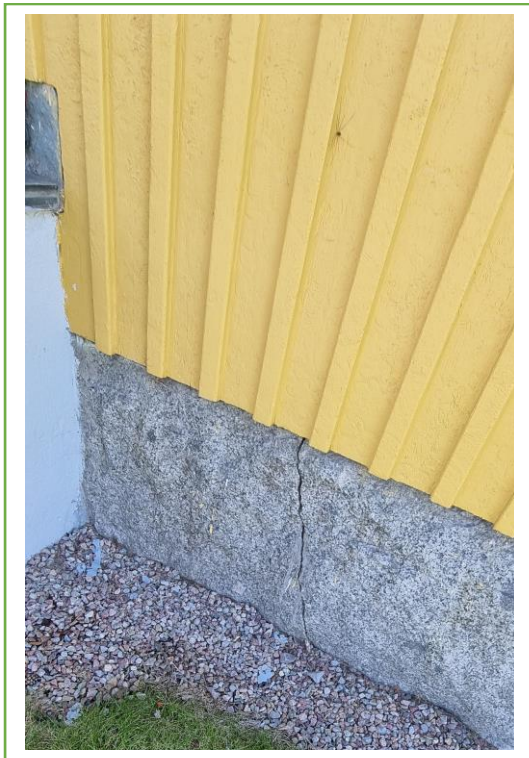
Mark:	--
Grundmur/Hussockel:	<ul style="list-style-type: none">- Källare är en känd riskkonstruktion. Se även riskanalys punkt 3.1- Sprickor i sockel.
Fasad:	<ul style="list-style-type: none">- Mindre torrsprickor förekommer på träpanelen.
Dörrar:	<ul style="list-style-type: none">- Färg skador och torrsprickor noterades på altandörrar.
Fönster:	<ul style="list-style-type: none">- Fönster är färg och kittskadade.- Plåtdetaljer är färgflagnande.
Yttertak:	<ul style="list-style-type: none">- Underlagspapp torr och delvis skadad.- Äldre fuktskador med påväxt runt takgenomföringar.- Tecken på takläckage förekommer.- Stuprör leds ej bort från grund.- Äldre falsat plåttak över altan.- Pågående fuktskada runt taklucka. <p>Pga noterade fel/brister så är yttertaket i behov av byte/renovering. Taket är av säkerhetsskäl endast besiktigad i anslutning till taklucka</p>
Övrigt:	--

Bild 1: Sprickor i sockel.

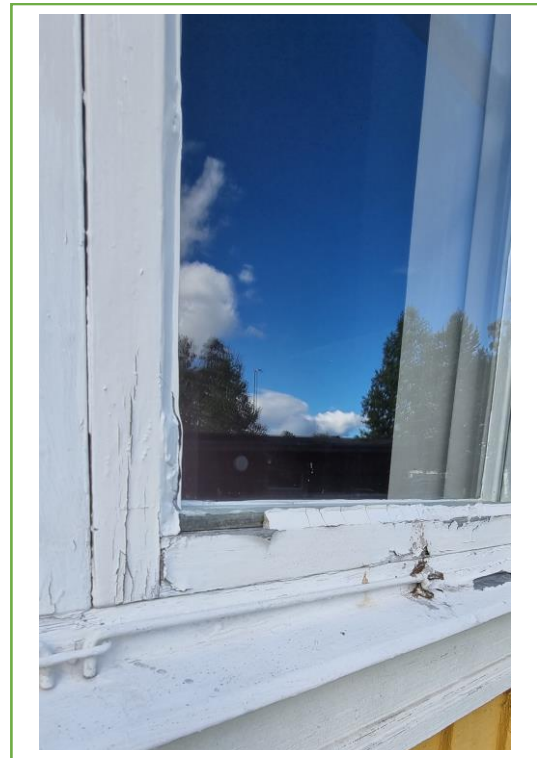
Bild 2: Fönster är färg och kittskadade

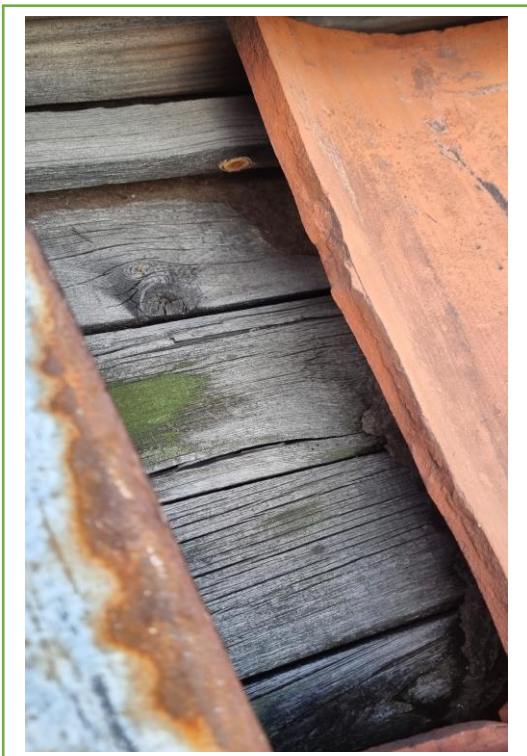
Bild 7: Skadad underlagspapp

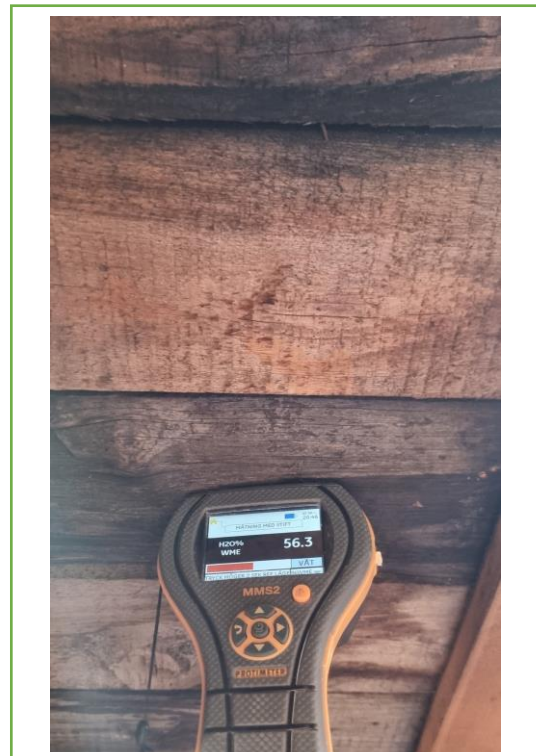
- Fuktmärken med påväxt förekommer på undertak.
 - Läckage vid taklucka.
 - Luftspalter från takfoten är bristfälliga.
- Se även noteringar tak.

Bild 8: Höga fuktvärden uppmättes i undertak vid taklucka på vind.

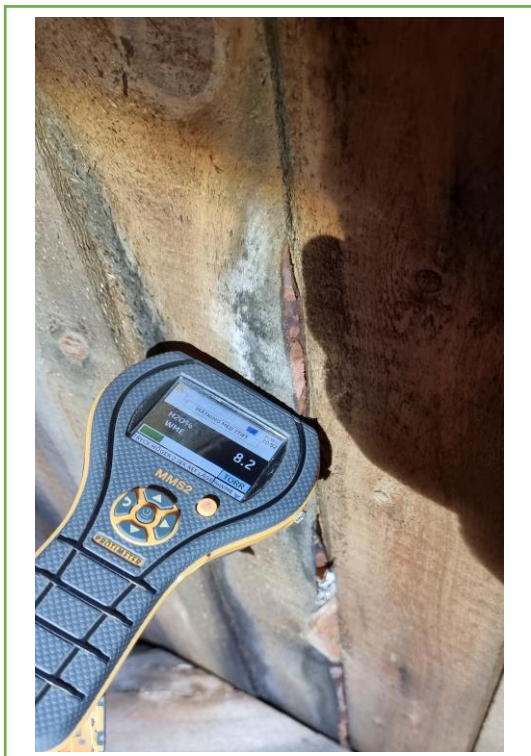
Bild 9: Inga förhöjda fuktvärden uppmättes i övrigt undertak på vinden.

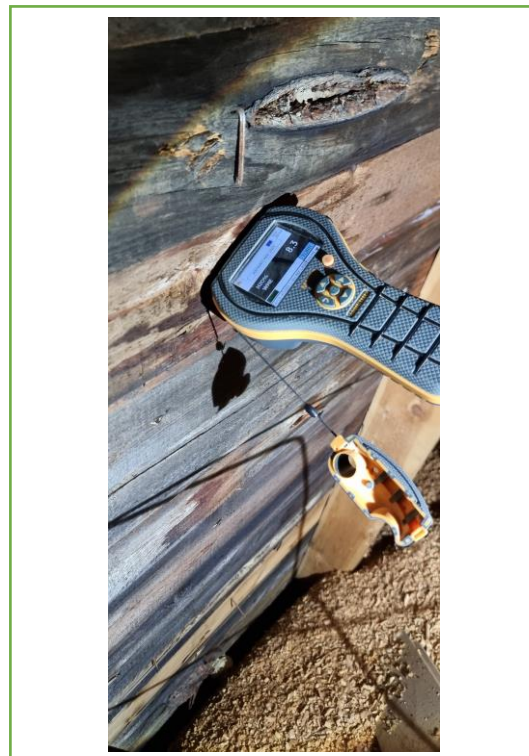
Bild 10: Inga förhöjda fuktvärden uppmättes i övrigt undertak på vinden.

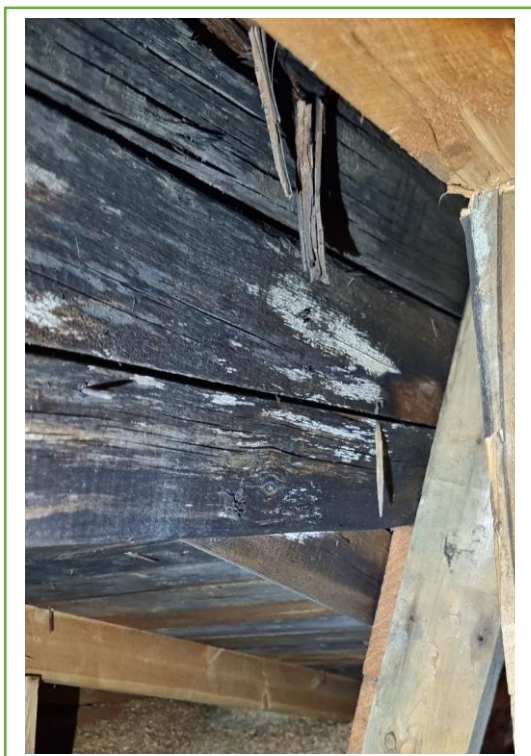
Bild 11: Påväxt på undertak på vind.

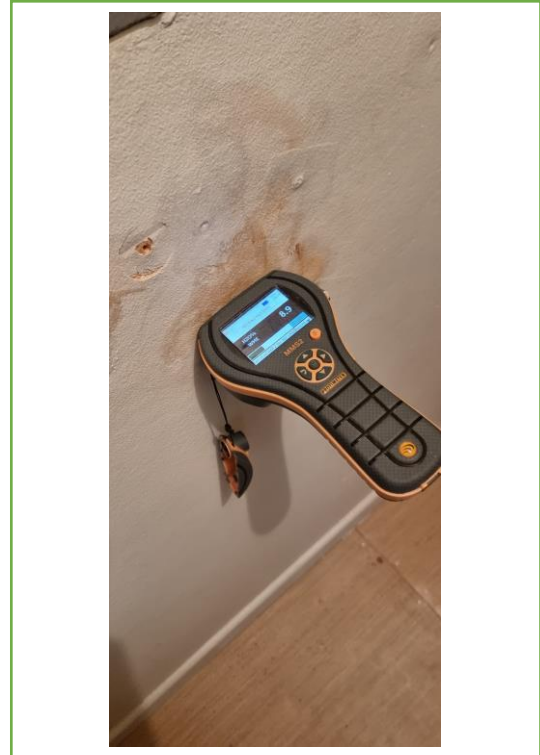
Bild 14: Uppmätt värde 8,9%

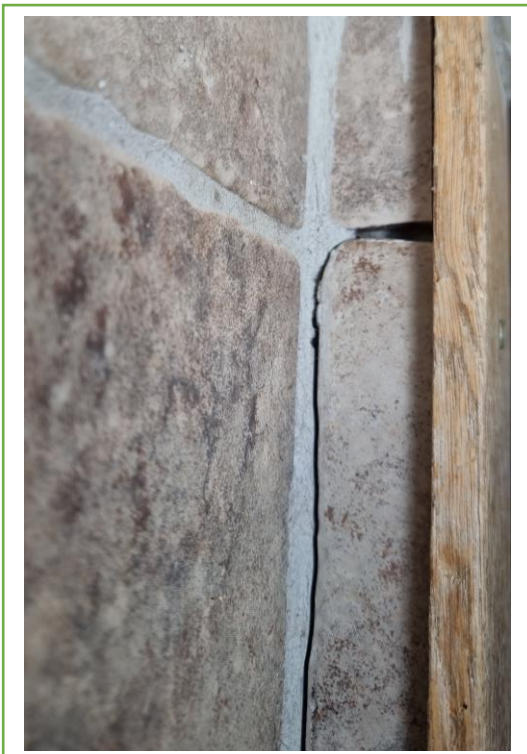
<ul style="list-style-type: none">- Sprickor i golv och väggfogar.- Otätt mot dörrtröskel.- Tätskikt bakom kakel och under klinker är inte besiktningsbart. <p>Med anledning av ovanstående noterade brister/svaga punkter se även riskanalys punkt 3.2</p>
Sovrum 3:	<ul style="list-style-type: none">- Äldre fuktmärke i skrubb.

Bild 15: Otätt mot dörrröske

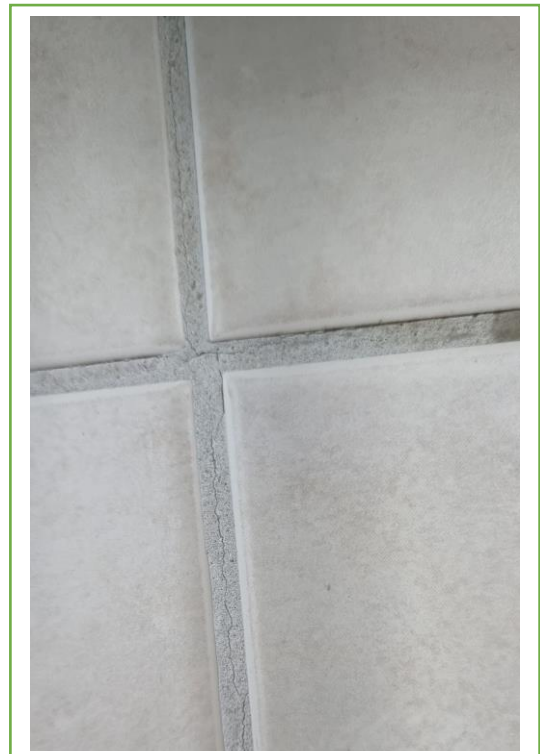
Med anledning av spricka i kakel/klinker finns risk för att även underliggande tätskikt kan ha sprickor/brister.

Bild 16: Sprickor i kakelfog.

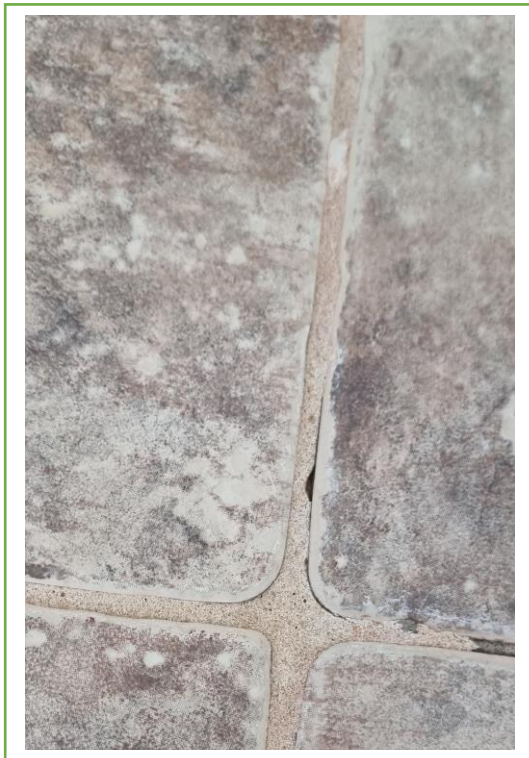
Bild 17: Sprickor i klinkerfog.

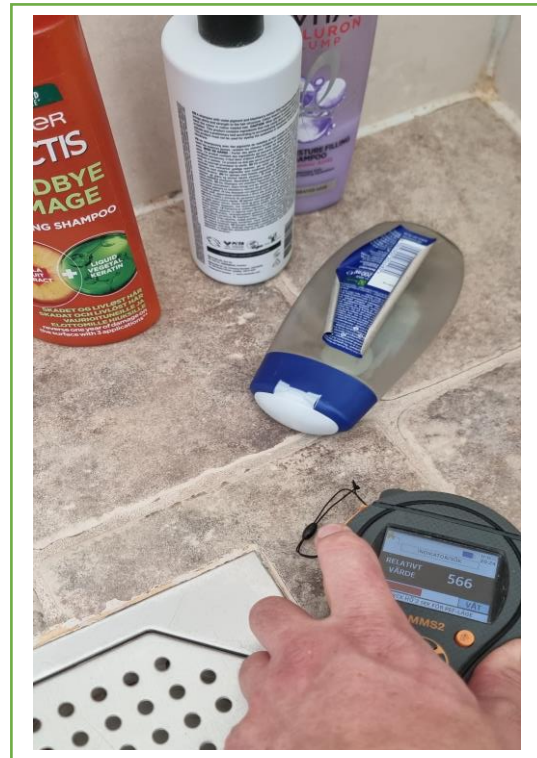
Äldre golvbrunnar i gjutjärn är en risk om rostangreppen blir så pass kraftiga att det går hål på godset eller påverkar anslutningen av tätskiktet mot golvbrunnen. Ovanstående kan leda till att fukt, mögel och/eller rötrelaterade skador kan förekomma/uppstå i anslutning till noterade brister/risker.

Bild 18: Något förhöjda fuktvärden runt golvbrunn i badrum plan 2.

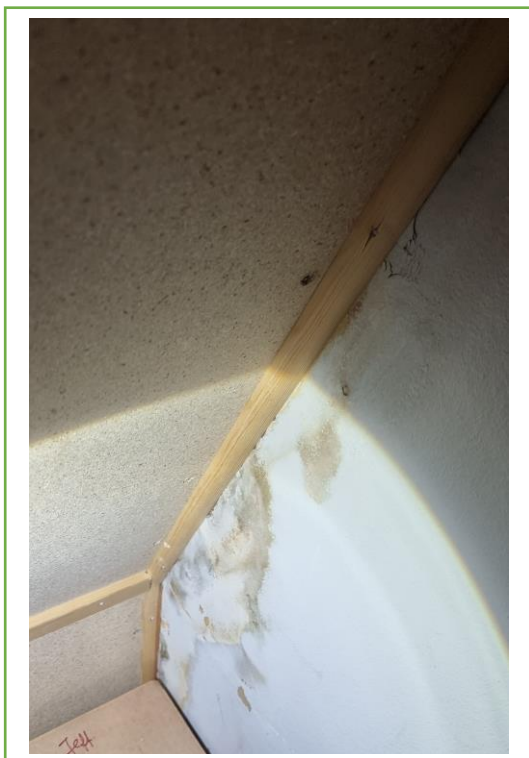
Bild 20: fuktmärken i tak/vägg

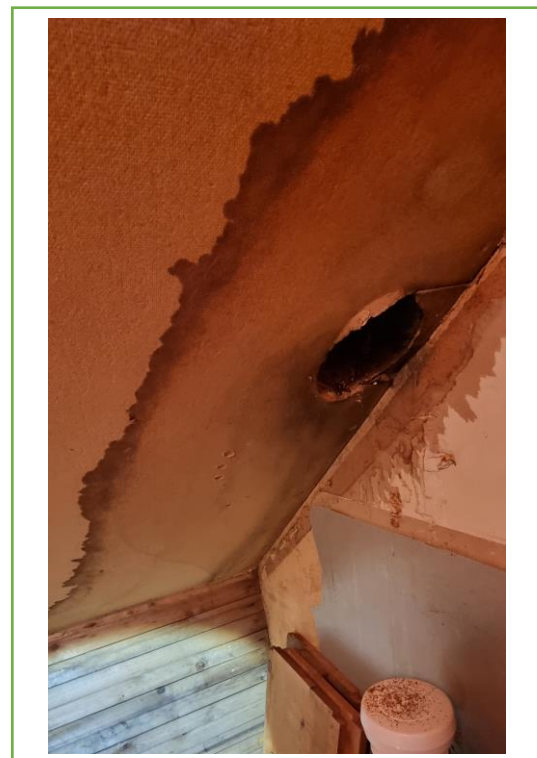
Bild 21: Inga förhöjda fuktvärden uppmättes i skrubbs Lgh 3

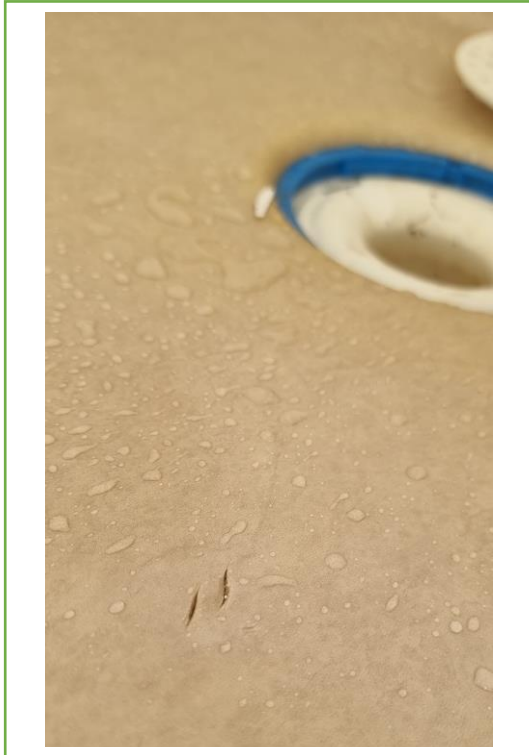
Sovrum 2:	----
Vardagsrum:	----
Sovrum 3:	----
Badrum:	- Rör genomföringar i våtzone 1, (golv) - Golvmatta skadad vid golvbrunn i dusch. Med anledning av ovanstående noterade brister/svaga punkter se även riskanalys punkt 3.2
Sovrum 4:	----
Wc:	- Äldre tät och yttskikt.

Ovanstående kan leda till att fukt, mögel och/eller rötrelaterade skador kan förekomma/uppstå i anslutning till noterade brister/risker.

Bild 22: Skadad golvmatta i badrum plan 1

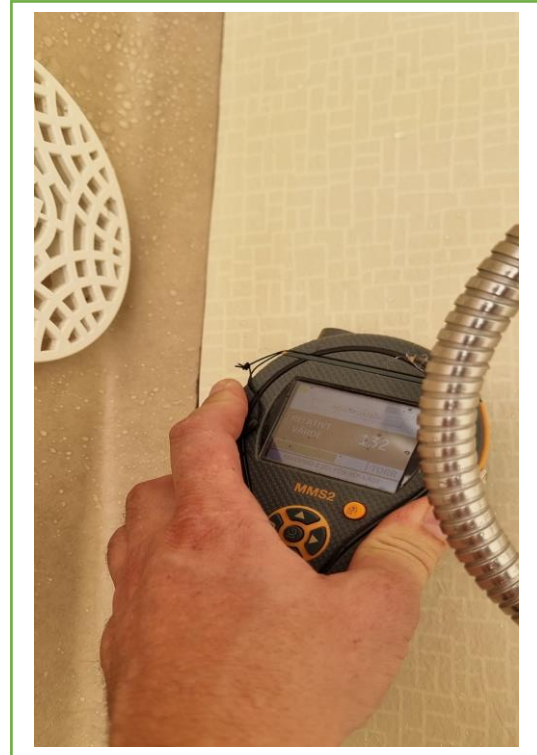
Bild 23: Inga förhöjda fuktvärden uppmättes i badrum.

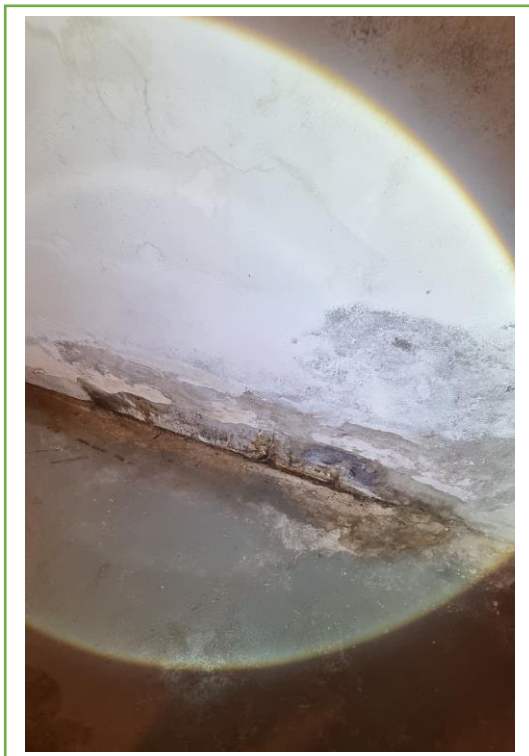
Trp:	- Fuktmärken med påväxt på yttervägg. - Skador på väggputs.
Förråd:	- Äldre fuktmärken på golv och vägg.
Förråd 2:	- Äldre fuktmärken på golv och vägg
Pannrum:	- Äldre fuktmärken på golv och vägg - Misstänkt blåbetong i mellanvägg.
Tvättstuga:	- Äldre fuktmärken på golv och vägg
Förråd 3:	- Äldre fuktmärken på golv och vägg
Förråd 4:	- Äldre fuktmärken på golv och vägg

Risk föreligger för att inklädda delar och/eller trädetaljer samt övrigt organiskt material som ansluter mot golv och väggar (trösklar, limmer, textil, papperstapeter och dylikt) i källaren kan ha fukt, mögel och rötrelaterade skador med anledning av normalt förekommande fuktvandring genom grundmurar och golv samt om brister förekommer i dagvattenledning, dränering och tätskikt.

Bild 24: fuktmärken med påväxt på yttervägg (källarplan)

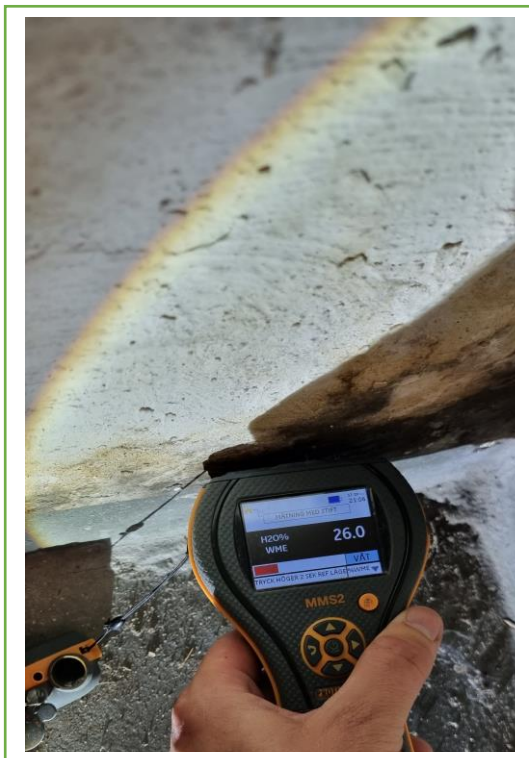
Bild 26: Uppmätta fuktvärden i vägg i källaren
26%

Risk för mikrobiell tillväxt föreligger, om den relativa fuktigheten i träporer och omgivande luften är över ca 75%, vilket i furuvirke motsvarar en fuktkvot på 17%.

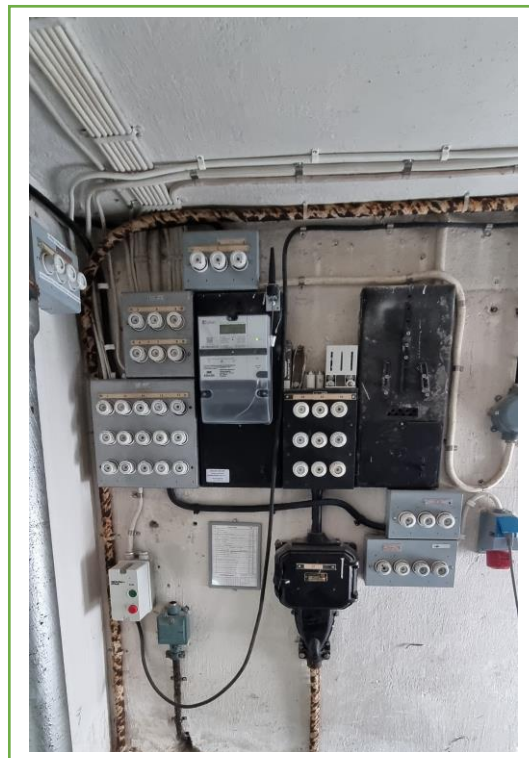
Bild 27: Äldre el central
