Selja 141:3

Gutdalen 37

Uppdragsnummer	WA1346
Besiktningsdatum	2021-09-01
Besiktningföretag	OBM Besiktning i Dalarna AB
Besiktningförrättare	Tomas Myrbråten
Närvarande	Säljaren.
Giltig till och med	2022-09-01

Byggnadsbeskrivning 1,½ Planshus.	Byggnadsår 1912
Till eller ombyggnad Huset är renoverat 2013-14 med nya golvbjälklag.	Övrigt Möblerat.

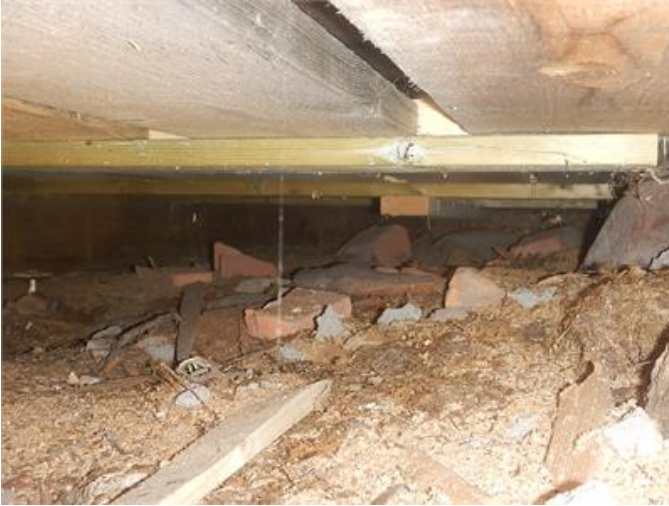
-En torpargrund är en riskkonstruktion med avseende på fukt- och mikrobiella skador. För att säkert fastställa grundens funktion och golvbjälklagets kondition krävs alltid en fortsatt teknisk undersökning, se även info på protokollets sista sida Pos. 10.

Vy över torpargrund.

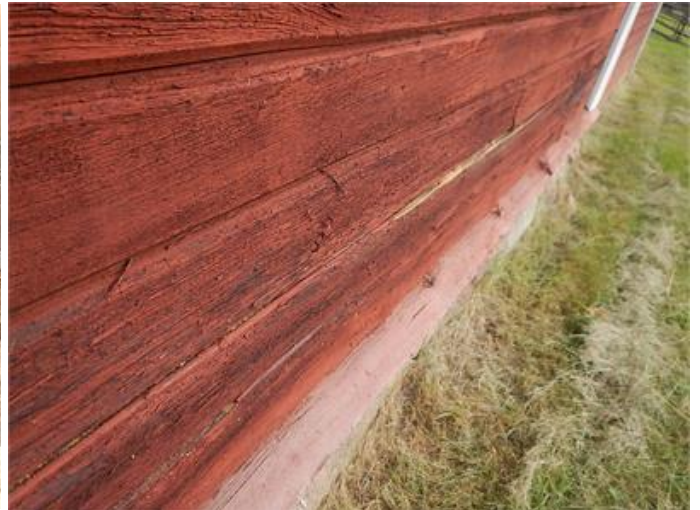
Fasadpanel som släppt i infästning och läcker spån.

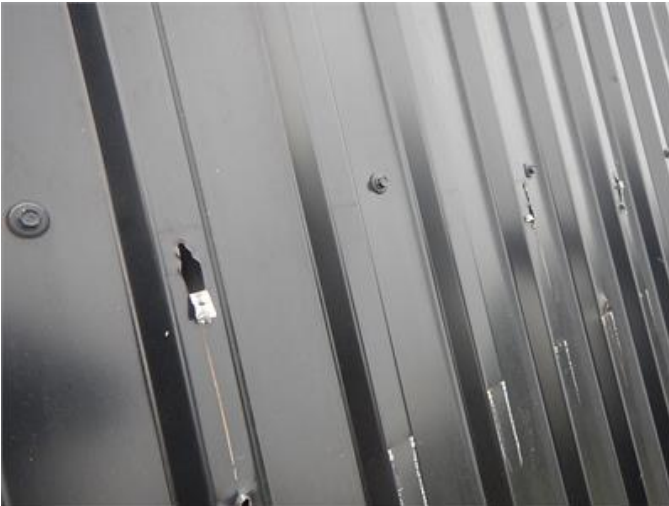
Håligheter i tak från tidigare snörasskydd.
