Storbo 51:1

Slingan 19

**Besiktningssuppgifter**

Uppdragsnummer	C12834
Besiktningsdatum	2023-12-05
Besiktningföretag	OBM Fuktteknik AB
Besiktningförrättare	Håkan Johansson
Närvarande	Ägare
Giltig till och med	2024-12-05

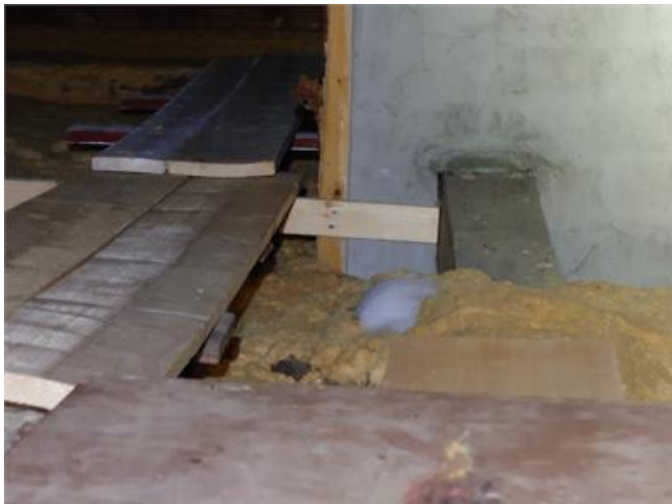
Mindre mängd snö har trängt in i vindsutrymmet, sannolikt orsakat av mindre tätheter i anslutning till nockplåten. Inga indikationer på skador kan dock upptäckas orsakat av detta.

Mindre mängd snö förekommer i vindsutrymmet.

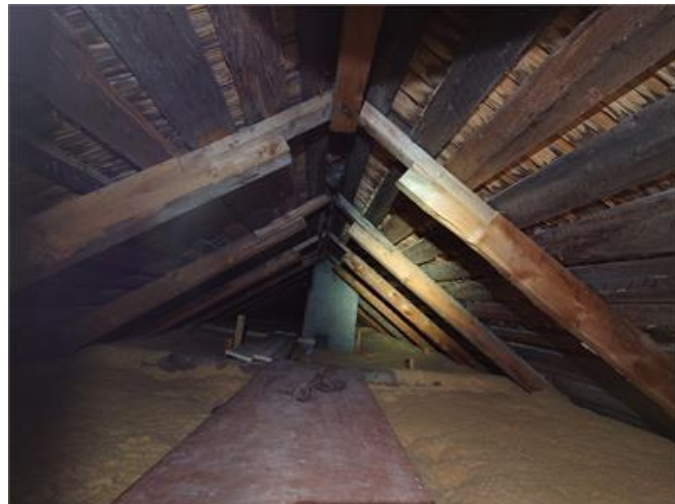
I övrigt uppvisar vinden inga tecken på fukt.
