**Fastighetsuppgifter**

Fastighetsbeteckning  
MORA UTMELAND  
13:27  
Adress  
Dössvägen 33  
79236 Mora

Uppdragsnummer C12499  
Besiktningdatum 2023-10-16  
Besiktningföretag OBM Fuktteknik AB  
Besiktningförrättare Håkan Johansson  
Närvarande Ägare  
Giltig till och med 2024-10-16

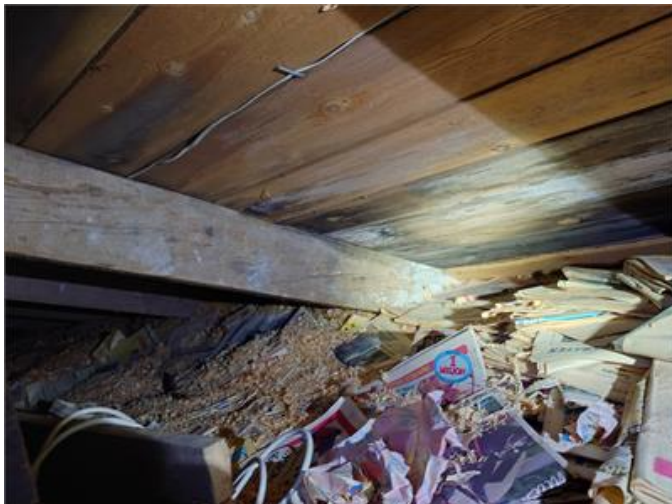
Yttertakpanelens undersida är lokalt mikrobiellt missfärgad samt att utrymmet har en liten isolermängd.
