Fastighetsbeteckning
MORA NORET 36:20
Adress
Movägen 7
79250 Mora

**Besiktningssuppgifter**

Uppdragsnummer C12855
Besiktningdatum 2023-12-11
Besiktningföretag OBM Fuktteknik AB
Besiktningförrättare Håkan Johansson
Närvarande Ägare
Giltig till och med 2024-12-11

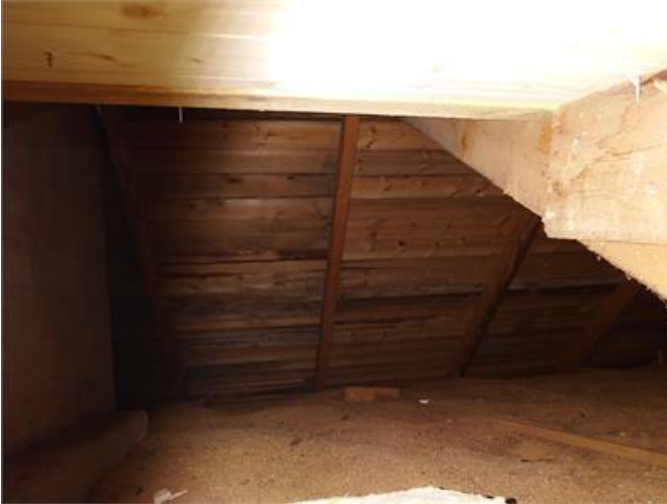
Vindens utrymme uppvisar inga tecken på fukt och har bjälklaget en liten isolermängd.

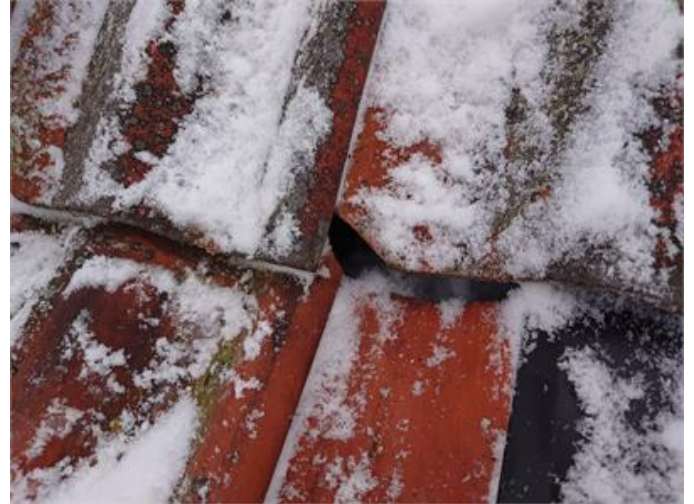
Takpannor glipar mellan tak och takkupa vid balkong innebärande ökad risk för fuktpåverkan på underliggande konstruktioner.
