**Fastighetsuppgifter**

GARBERG 27:11

Fjosbocksvägen 6

Uppdragsnummer	C12411
Besiktningdatum	2023-10-05
Besiktningföretag	OBM Fuktteknik AB
Besiktningförrättare	Håkan Johansson
Närvarande	-----
Giltig till och med	2024-10-05

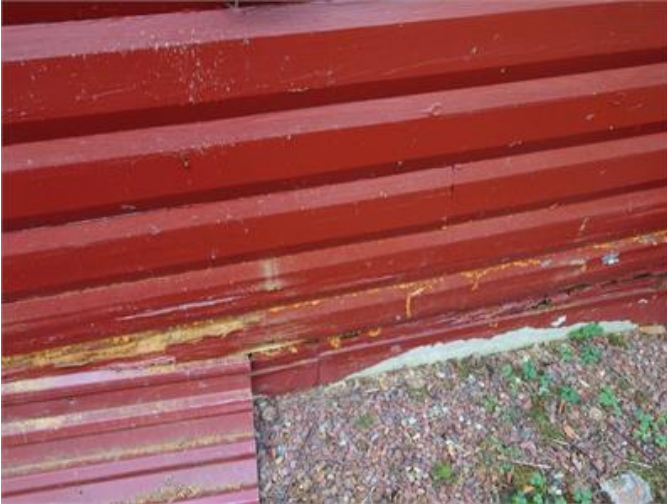
Fasad utanför sovrums 1 samt kök har kraftiga rötskador i de nedre delarna. Risk föreligger att även bakomliggande konstruktioner skadats då man kan se att golvet i angränsande sovrums sjunkit. För att säkert bedöma omfattning till detta rekommenderas fortsatta tekniska undersökningar.

Fasaden har kraftiga rötskador utanför sovrum 1 och kök. Risk föreligger att rötskador även förekommer på bakomliggande konstruktion.

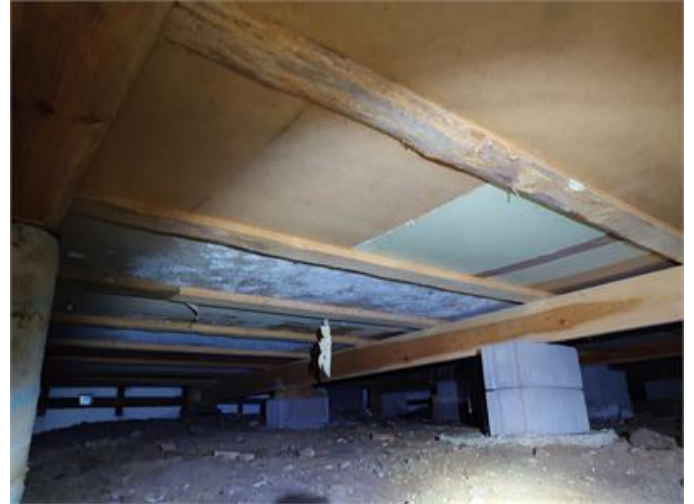
Blindbotten är lokalt mikrobiellt missfärgad.
