Idre 9:7

Framgårdsvägen 9

**Besiktningssuppgifter**

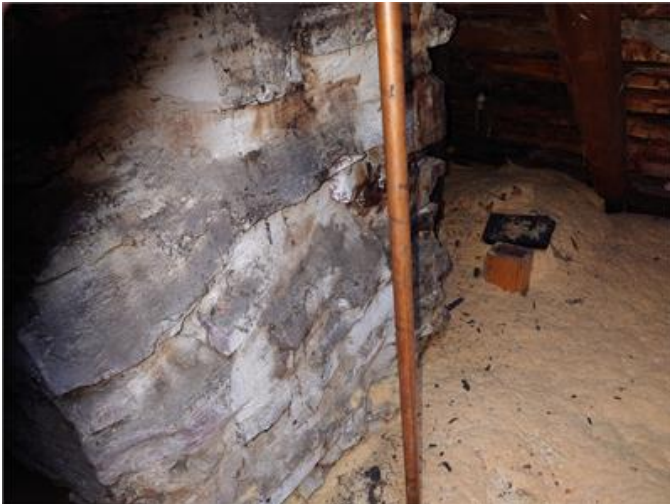
Besiktningresultat					
Bedömningsskala: 1 = Utan anmärkning, 2 = Påpekande, 3 = Bör åtgärdas, 4 = Ej besiktningsbart					
Byggnadsdel	1	2	3	4	Anmärkning
Vind		X			Äldre fuktfläckar förekommer på yttertakspanelens undersida samt på skorstenen, ej fukt vid besiktningsstillfället.
		X			Ventilationskanal mynnar i vindsutrymmet innebärande ökad risk för fuktpåverkan.
	X				Utrymmet tilläggsisolerat med träfiberull.
Vind lågdel				X	Utrymmet ej inspekterat då vindslucka saknas.
Övre plan					
Trapphall	X				
Wc	X				
Sovrum 1	X				
Städförråd	X				
Sovrum 2	X				
Wc/dusch	X				
Sovrum 3	X				
Sovrum 4	X				
Trappa	X				
Bottenplan					
Trapphall	X				
Pannrum	X				
Allrum	X				
Tv-rum	X				
Kök		X			Spisens tipskydd saknas.
			X		Ventilation från köksfläkten mynnar i skåp ovanför spisen.
Skafferi		X			Vattenslangar till golvvärme? ligger delvis oskyddade på golvet.
Jordkällare		X			Viss avvikande lukt i utrymmet. Hyllor av trä förekommer som ligger an mot den fuktiga marken.

Äldre fuktfläckar förekommer på skorstenen i vindens utrymme. Ej fukt vid besiktningstillfället.

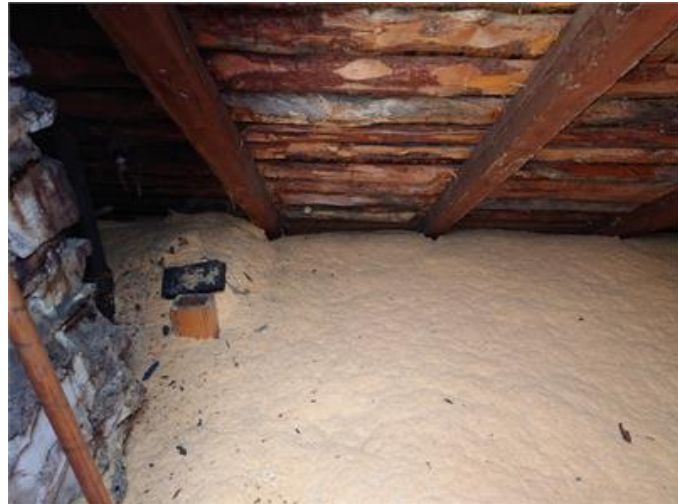
Äldre fuktfläckar förekommer även på yttertakspanelens undersida.

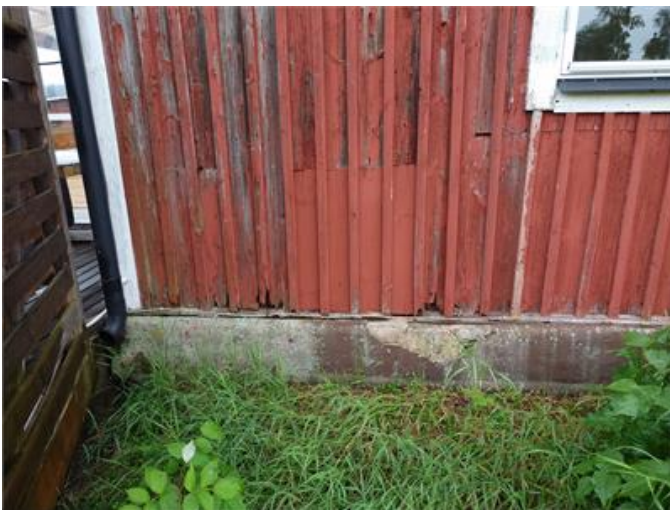
Fasaden har lokala rötskador och har ett förestående renoveringsbehov.

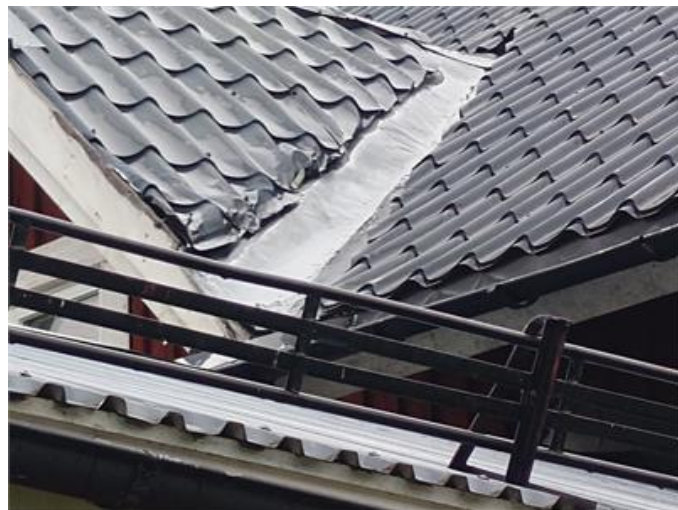
Takplåten är lokalt deformerad i ränndalarna.
