Uppdrag 2023–103
2023-08-16

Utlåtande över ÖVERLÅTELSEBESIKTNING

Fastighetsbeteckning: SANDARNA 3
Adress: Härjedalsgatan 30, 842 33 Sveg

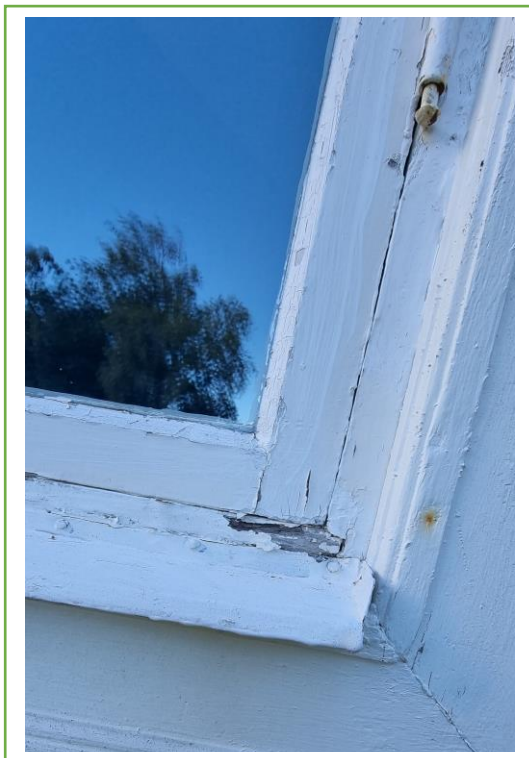
Bild 2: Fönster är färg och kittskadade

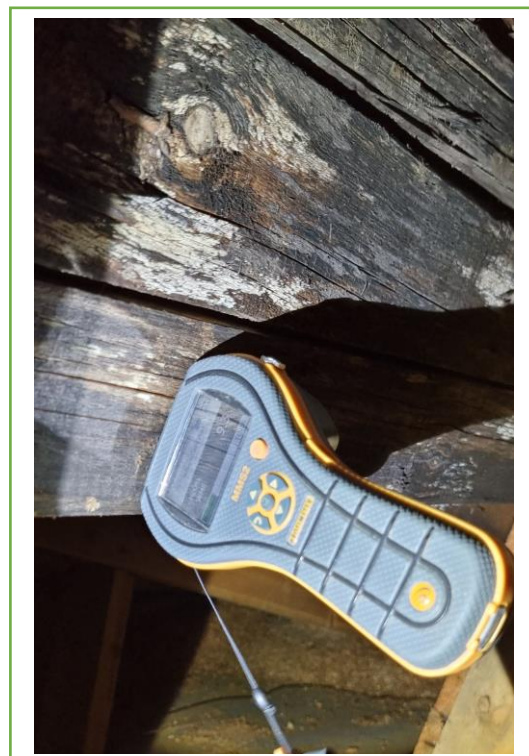
- Fuktmärken med påväxt förekommer på undertak.
 - Läckage vid taklucka.
 - Luftspalter från takfoten är bristfälliga.
- Se även noteringar tak.

Bild 11: Påväxt på undertak på vind.

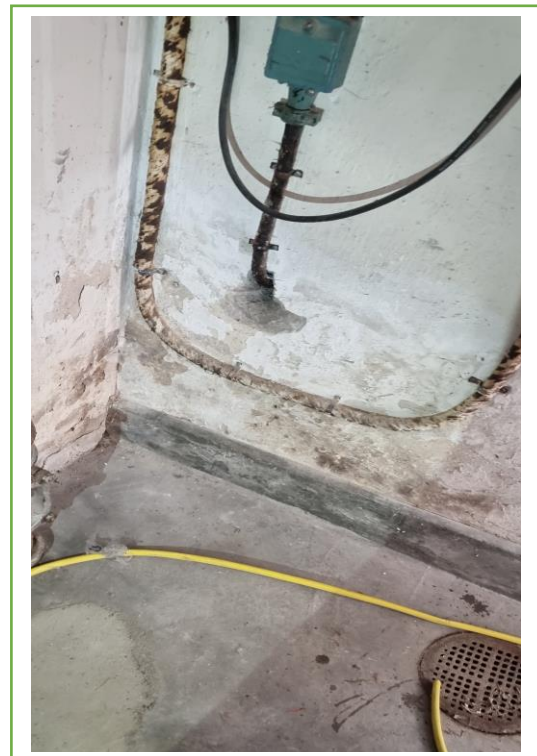
Trp:	- Fuktmärken med påväxt på yttervägg. - Skador på väggputs.
Förråd:	- Äldre fuktmärken på golv och vägg.
Förråd 2:	- Äldre fuktmärken på golv och vägg
Pannrum:	- Äldre fuktmärken på golv och vägg - Misstänkt blåbetong i mellanvägg.
Tvättstuga:	- Äldre fuktmärken på golv och vägg
Förråd 3:	- Äldre fuktmärken på golv och vägg
Förråd 4:	- Äldre fuktmärken på golv och vägg

Bild 24: fuktmärken med påväxt på yttervägg (källarplan)
